浙江宁波“2·22”“凯旋工 999”轮

自沉事故调查报告

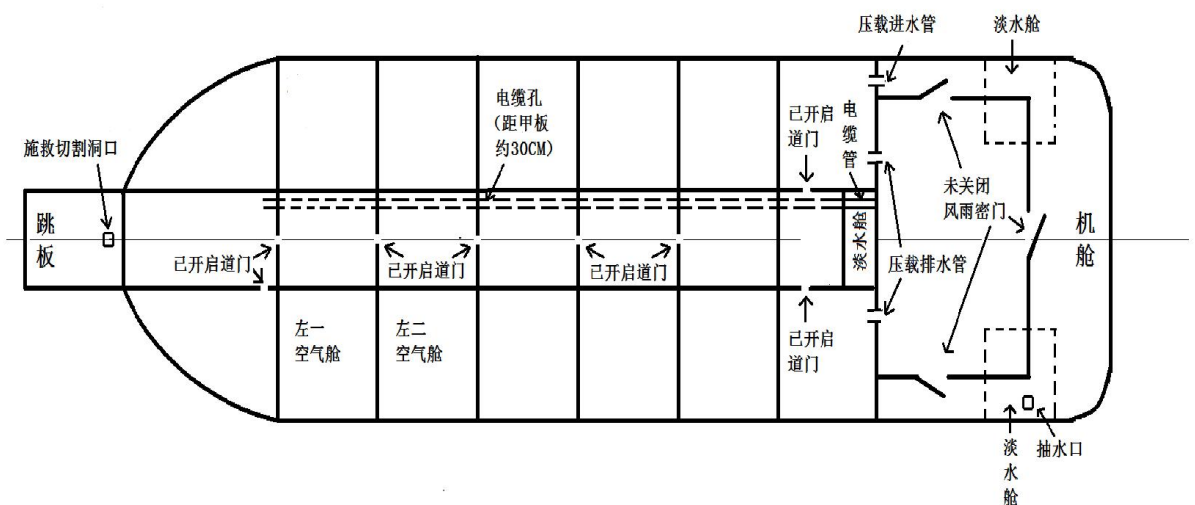
舱室布置示意图

该轮为甲板货船，主甲板下共布置 6 排（按从首至尾排序）3 列（左、中、右）共 18 个空舱，其中，第 6 排 3 个舱为压载舱（根据船东提供的图纸，该 3 个舱为空舱），中舱后部分隔了纵向长度为 2 米的淡水舱，后面为机舱，机舱之后左右 2 个淡水舱，中间燃油舱；机舱上方为生活舱，其左、右和后方各有一道风雨密门。

通过对机舱前第 6 排空舱的四周舱壁、舱底和甲板勘验，均未发现破损，仅有进、出水管路穿过后舱壁与位于机舱的压载水泵及海水总管连接，以及位于中舱上方距主甲板约 30 厘米前后 2 个未经封堵的电缆孔，导致第 6 排空舱前后舱壁（机舱前舱壁）不水密。

通过对该轮机舱前压载舱及压载管路的现场勘验认定，该轮在航行途中，从机舱前舱壁电缆孔持续出水流入机舱，是由于海水通过压载管路（海水总阀、海水总管至压载泵进口阀、压载舱出口阀）自压进入压载舱，当压载舱内水位不断上升至超过前后 2 个未经封堵的电缆孔时，导致海水通过电缆孔分别流入机舱和前排中舱。
