浙江宁波“5·30”“联航 7”轮自沉事故调查报告

一、事故概况

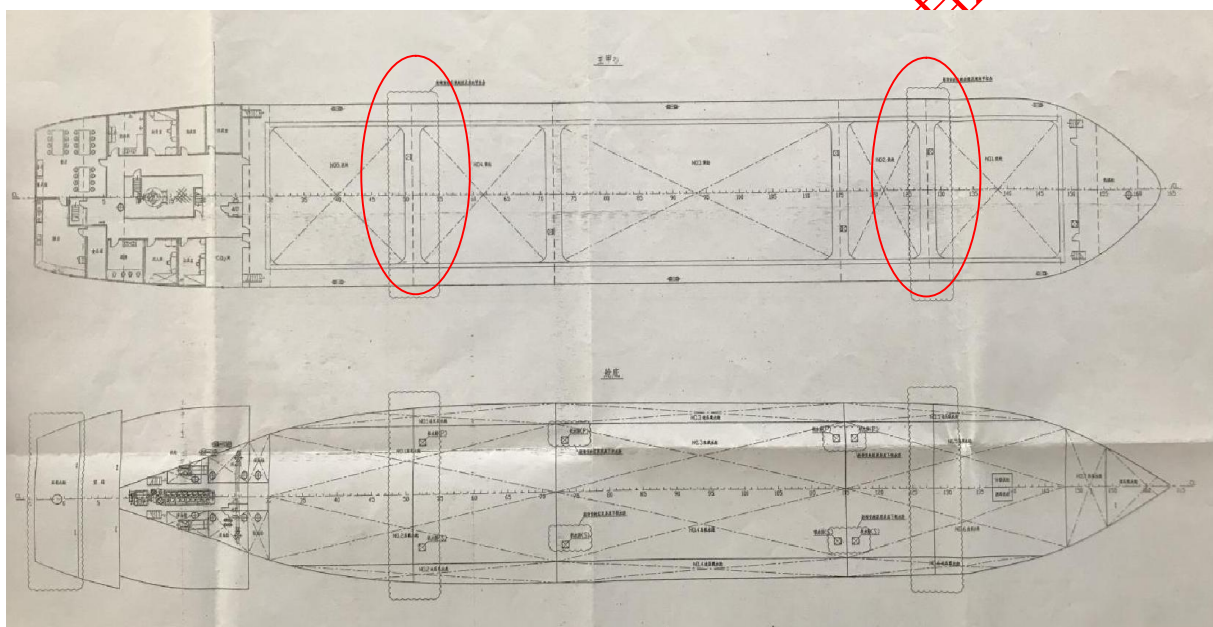
图 1：船舶结构图纸

2016 年 6 月 12 日该轮完成第一次改建，根据船舶总布置图及相关资料，此次改建的主要内容是对船舶货舱进行改建，将原有的 3 个货舱改建为 5 个货舱。改建方式是新增货舱区横舱壁及横向甲板条，将 FR51#-FR72#，FR72#-FR115#，FR115#-FR128#三

个舱作为货舱，其余两舱为空舱，并为该船设置风雨密舱口盖。同时对该船甲板纵骨、甲板纵桁等受力部件进行了加强。此次改建船舶改建方对全船的完整稳性和破仓稳性、总纵强度和扭曲强度、原船结构和新增的横舱壁等均按照相关规范进行了核算。江苏省船舶检机构对此次改建进行了图纸审核、检验并签发了相关证书。
