# 舟山“4·11”“宁大10”轮触礁事故 调查报告

## 1. 事故概况

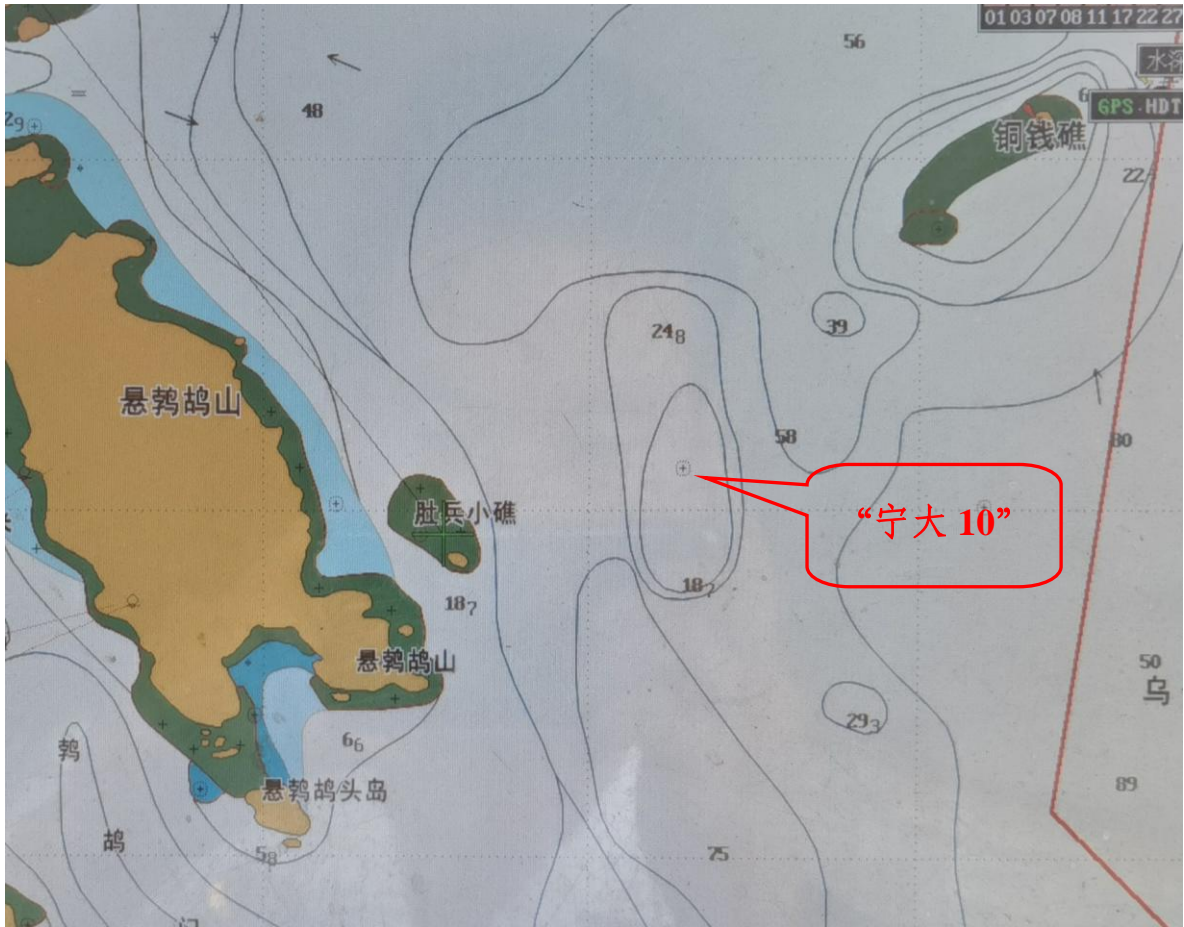
据当班船长陈述，事发时段船载电子海图系统处于正常工作状态。且事发前，其观察电子海图，发现电子海图上在本船船首前方显示有一疑似礁石的标识，显示为一黑色小点，黑色小点周围两条等深线分别显示 18.7 米和 24.8 米。

因沉船打捞起浮后电子海图设备损坏，为查明事发时段该轮电子海图对暗礁的显示情况，调查组于事发后调取了与“宁大 10”轮配备有相同型号船载电子海图设备的“宏达海 8”轮的电子海图显示信息，该轮事发水域电子海图上显示有一暗礁标识，与“宁大 10”轮船长描述一致（图 1）。

图 1: HM-5817 型电子海图系统中事发水域截图

此后，船舶按照计划向右调整航向。期间，船长王\*通过船载电子海图系统发现在电子海图上位于本船船首方向有一个黑色小点，黑色小点周围两条等深线分别显示 18.7 米和 24.8 米，并观测到周围未显示有浅滩，考虑本船艏吃水仅 2.5 米，认为本船可以安全驶过。

“宁大 10”轮当班船长在航行期间，一人在驾驶台负责并兼顾了望，航行过程中仅依赖船载电子海图系统航行，未通过纸质海图准确核实航经水域存在的水下碍航物，其于事发前通过电子海图发现船首方向存在一黑点，但未引起足够的警觉和重视，也未通过其他手段对不明环境给本船带来的风险进行核实和判断，仅凭电子海图礁石标识周围两条等深线（分别显示 18.7 米和 24.8 米），主观判断水深足以保证本船安全通过，在未采取避让措施的情况下，直接触碰礁石。当班船长航经礁石水域时，未利用视觉、听觉等一切可用的方法和手段对当时环境和情况保持连续观察、观测，未充分估计到可能危害航行安全的局面和危险，违反了《中华人民共和国海船船员值班规则》第二十一条的规定。
