浙江温州“5.21”“彭发 888”轮触碰瓯江五桥

防撞墩事故调查报告

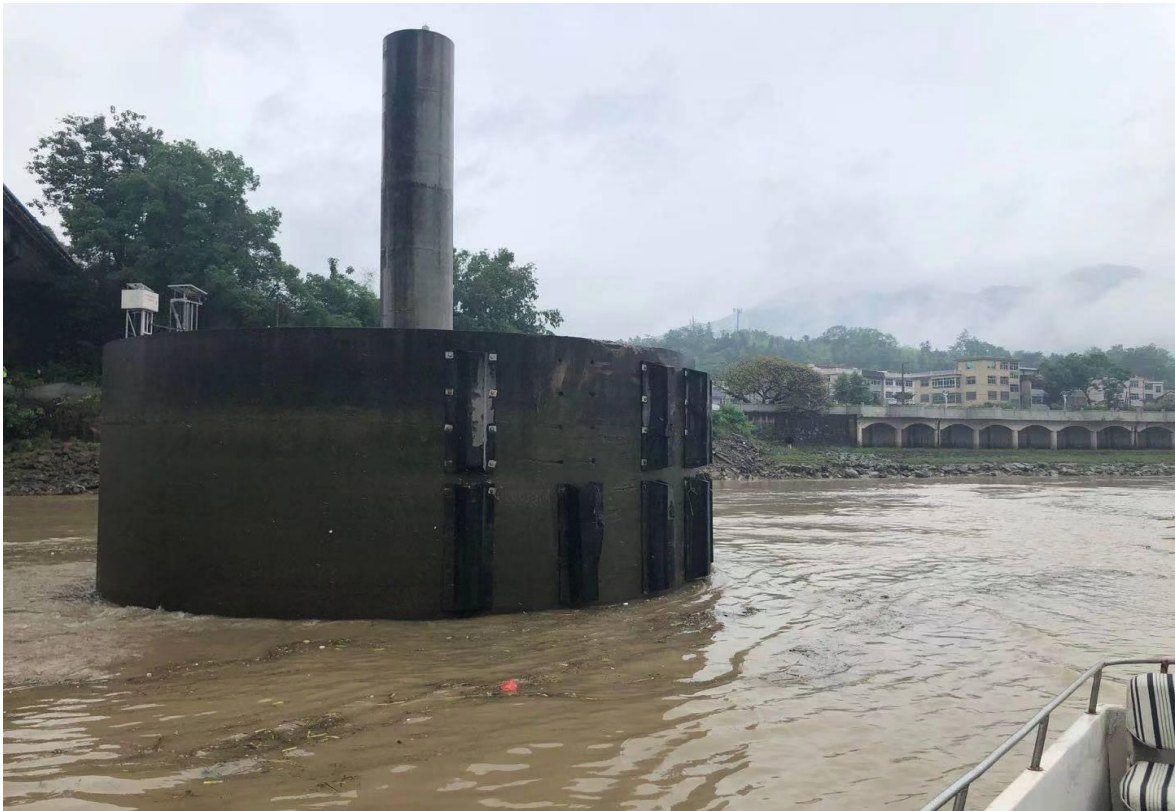
图 1

另根据当时船舶航速和落潮流流速，以 8.5 节航速，5 节流速，该轮在 1949 后约 46 秒进入桥区监控盲区，此时离桥孔已经很近，而碰撞的防撞墩就在桥孔前方，碰撞痕迹如图 1。

该船出港航行，受洪流影响触碰大桥上游南侧防撞墩（见

图 1); 查询船长邹**手机(**)信号消失时位置为大桥上游约 30 米处; 事发当时附近渔民陈述该船触碰大桥防撞墩后瞬间就倾翻。由此确定船舶倾翻位置应在通航孔附近。

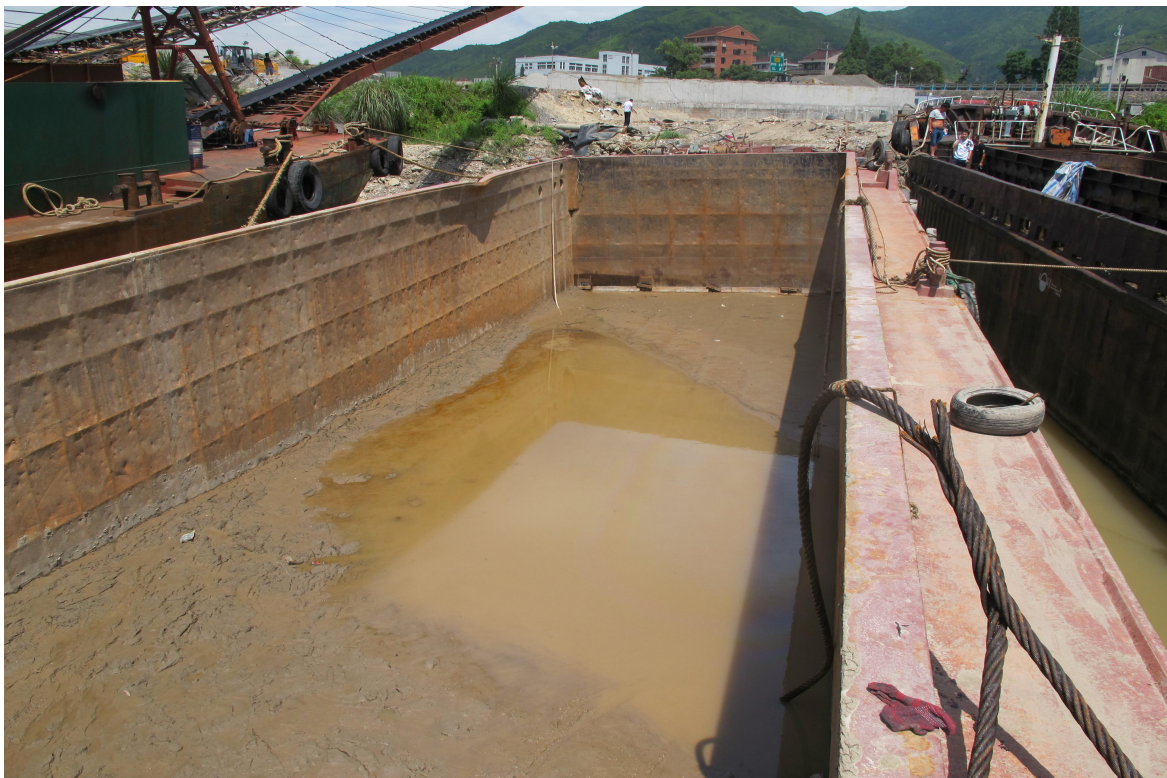
图 2

该船为内河 AB 航区一般干货船, 双层底, 货舱形状为长方体, 货舱壁与船壳之间留有宽度约 1200 毫米的封闭舱, 舱口围高度约 970 毫米 (见图 2)。该船航经水域为内河 B 区, 所以参考载货量为 850 吨, 干舷为 540 毫米, 查阅其“净水压力曲线图”, 可计算满载后吃水每增加 10 毫米, 需加载货物 4.239 吨。该航次装载石子片 880 吨, 超载约 30 吨, 增加吃水约 71 毫米, 算得实际干舷为 469 毫米, 舱口围上边缘高出水线 1439 毫米。

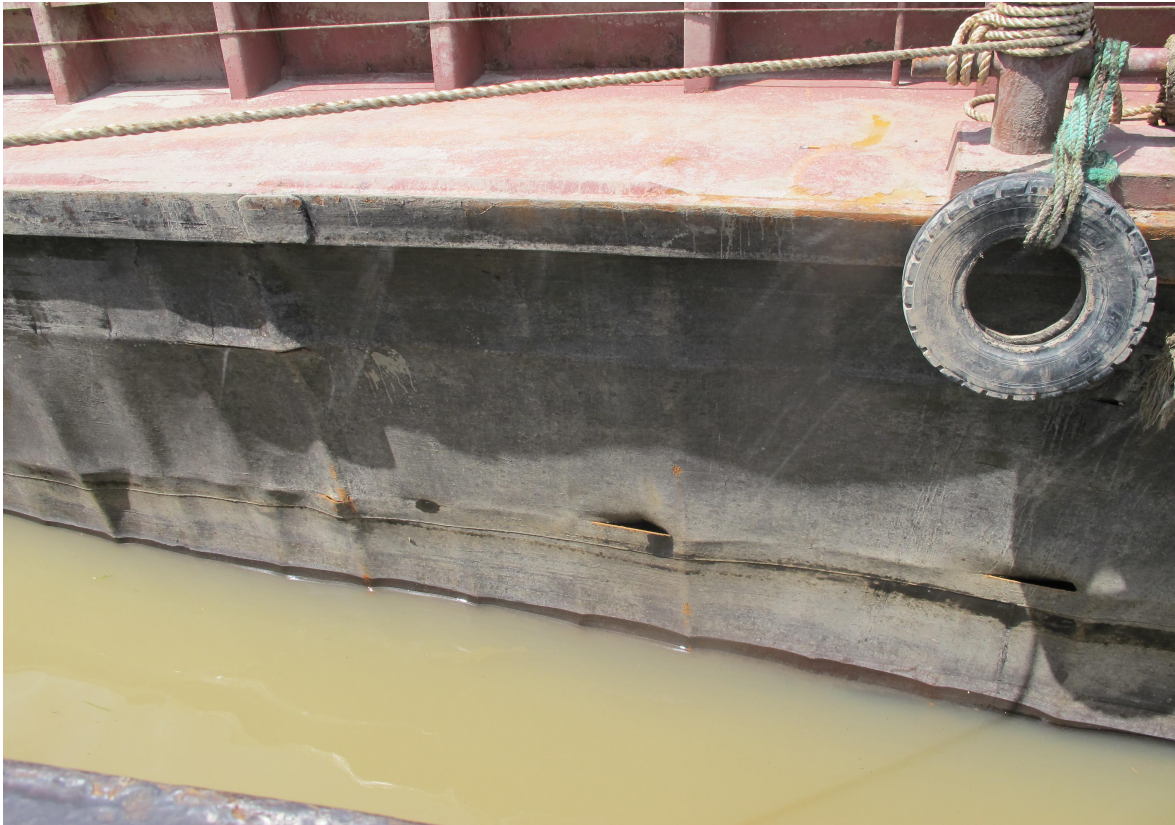
图 3

该船打捞出水后，经现场勘验，其右舷中部水线以下有二个 400 毫米 × 50 毫米裂洞（见图 3），事发后江水会顺着裂洞进入封闭舱，但瞬间进水量不大，不会导致船舶快速倾翻。
