浙江宁波“7·31”“东浚20”轮船员落水事故调查报告

2021年7月31日1720时左右，浙江JT港航工程有限公司所属的“东浚20”轮（总吨：498，主机功率：180kw，船长：41.18米，船舶类型：挖泥船，航区：沿海，船籍港：宁波）在宁波-舟山港穿山港区中宅矿石码头二期工程东端（概位：29° 53.' 33N/122° 04.' 30E）靠泊期间，值班水手庞某明被从锚链孔弹脱的钢丝绳弹落入水。事故造成1人失踪。

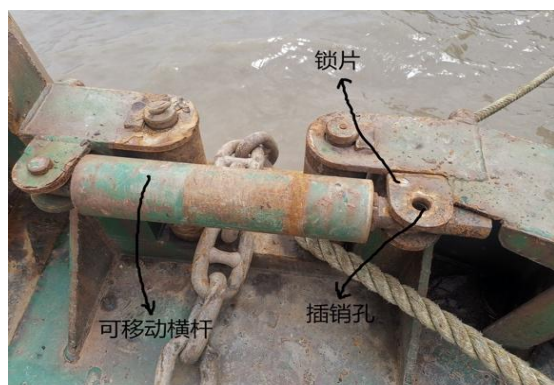
图2：锚链孔示意图

该船无专用导缆孔，习惯用锚链孔作导缆使用，锚链孔上方

有可移动横杆，需由保险插销固定。经现场勘验发现，事发后横杆右侧上方锁片变形上翻（后船员将其恢复），右侧保险插销未插入。如图2、3所示：

1720时左右，庞某明准备收回船首右舷尼龙缆绳，此时船首左舷锚抛下，在风流和抛下锚拉力作用下，船首右舷的钢丝绳绳受力方向改变，钢丝绳向上的拉力作用于横杆，横杆被推开，钢丝绳绳从锚链孔弹出，打中钢丝绳右侧的庞某明，致其落水失踪。

值班水手庞某明安全意识薄弱，作业操作不当。一是作业站位不当，事故发生时其站在钢丝绳右侧不足1米处，所在作业位置为缆绳危险区域。二是在系缆操作不当，庞某明通过锚链孔导出钢丝绳，未将锚链孔上方横杆的保险插销插入，在钢丝绳受力改变后，导致横杆被逐渐从锁片卡口处往外推移，横杆上方锁片变形上翻，钢缆弹出。

建议“东浚20”轮的所有人、经营人浙江JT港航工程有限公司切实履行企业安全生产主体责任，一是全面排查和消除船舶锚链孔导缆、船舶防护栏杆缺失等安全隐患，如需船舶结构改变及时申请船检部门检验；二是结合船舶作业实际，完善安全生产制度，并督促船舶切实落实相关制度；三是加强船员安全教育，组织船员开展甲板作业安全技能培训，全面提升在船人员的安全意识，防止类似事故再次发生。

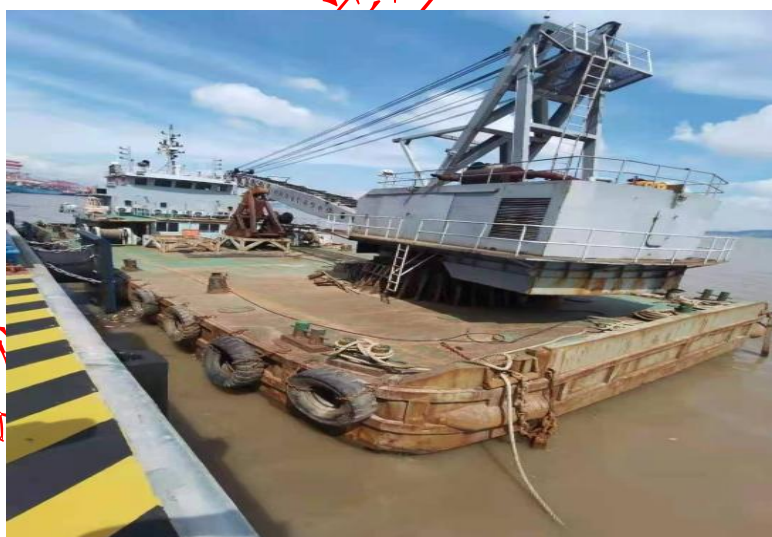
图4：无防护栏杆示意图

该船干舷甲板左右和二层甲板左右前端布置防护栏杆缺失。如图4所示：
