# 椒江“10.5”“泰运安”轮触礁事故调查报告

2021年10月5日约0023时，九江运泰船务有限公司所属的干货船“泰运安”轮从福建宁德装载3400吨砂开航驶往台州途中，在台州铜锣礁水域附近触礁，概位： $28^{\circ}46.62'N/121^{\circ}53.75'E$ ，造成船舶沉没，构成一般等级事故。

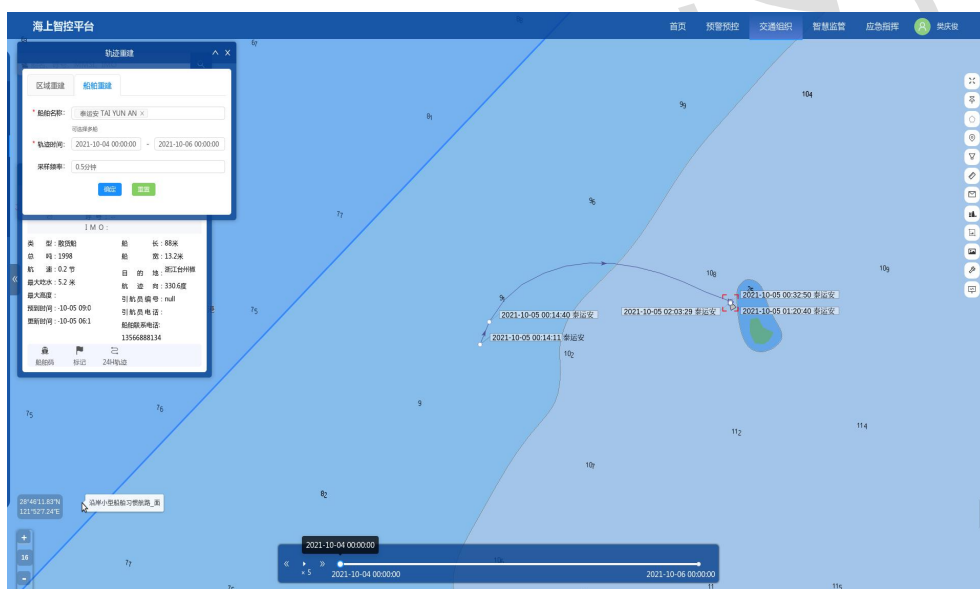
0018 时 54 秒，船位  $28^{\circ}46.62'N/121^{\circ}53.75'E$ ，船速 5.2 节，航向 108 度，此时船速突然下降，船舶剧烈震动，机舱能听到异响，触碰礁石。

海上智控平台“泰运安”轮事发轨迹截图
