# 浙江台州“4·17”“利通 58”轮 沉没事故调查报告

2021 年 4 月 17 日约 1922 时，武汉中泰鑫海运发展有限公司光船租赁、常德市航聚物流有限公司所属的岳阳籍散货船“利通 58”轮从安徽安庆装载 1611.92 吨袋装氧化钙驶往福建福州，在途经台州东廊岛以东约 3.5 海里附近海域（概位  $28^{\circ} 32.2' N/121^{\circ} 44.6' E$ ）时遇大风浪进水沉没，船上共 6 人，其中 1 人获救、2 人死亡、3 人失踪，直接经济损失约 200 万元，构成较大等级水上交通事故。

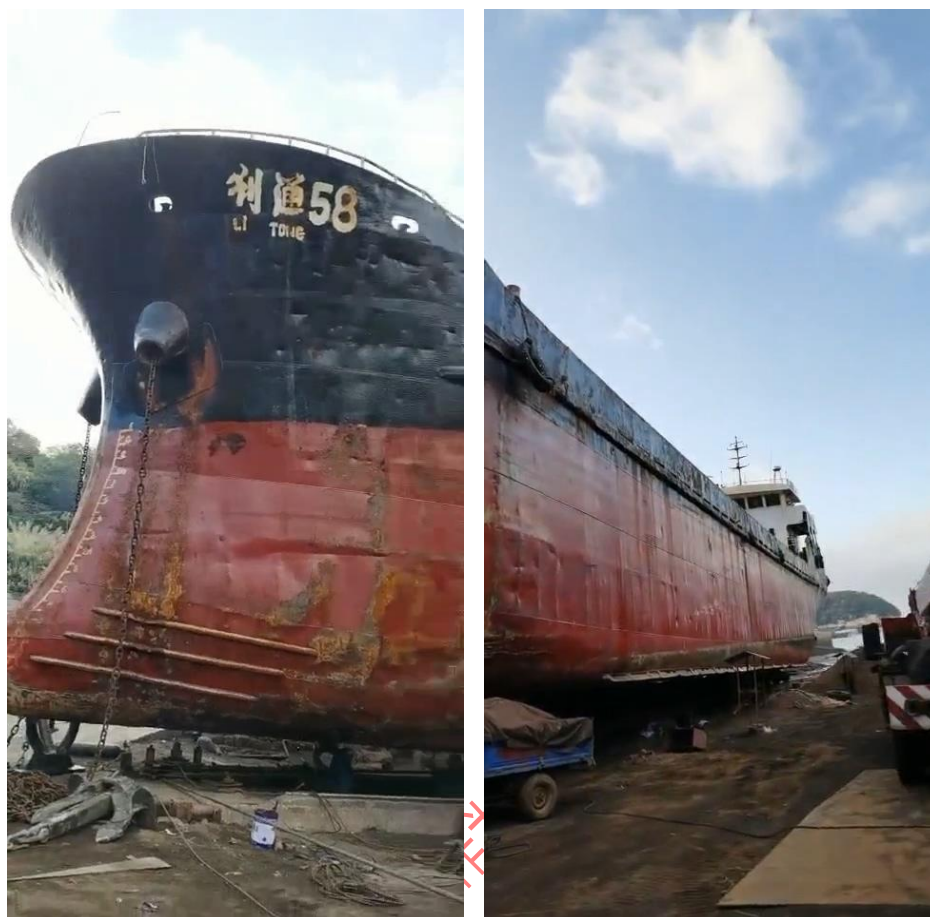
2020 年 11 月 18 日拍摄于福建连江县永德胜船业有限公司船台的视频显示该船实际型深为 4.5 米左右，且存在载重线标志、水尺标志和甲板线虚标的情况。经对装货港安徽安庆东流菊江港埠有限公司码头调查以及码头监控视频回放，事发航次“利通 58”轮实际装载袋装氧化钙 1611.92 吨，该轮甲板线尚未没入水中。根据宁波康鑫船务工程有限公司于 2021 年 6 月 25 日出具的“利通 58”轮沉船探摸报告，经潜水测量沉船总长 57.5 米，船宽 9 米，中舱型深约 4.3 米左

右。

综上，调查组认为“利通 58”轮事发航次实际型深为 4.5 米左右，且存在载重线标志、水尺标志和甲板线虚标的情况，该轮存在“大船小证”的嫌疑。
