# 舟山“3·19”“金阳光9”轮触碰定海盘峙至大王脚板岛跨海桥梁事故调查报告

## 1.事故简况

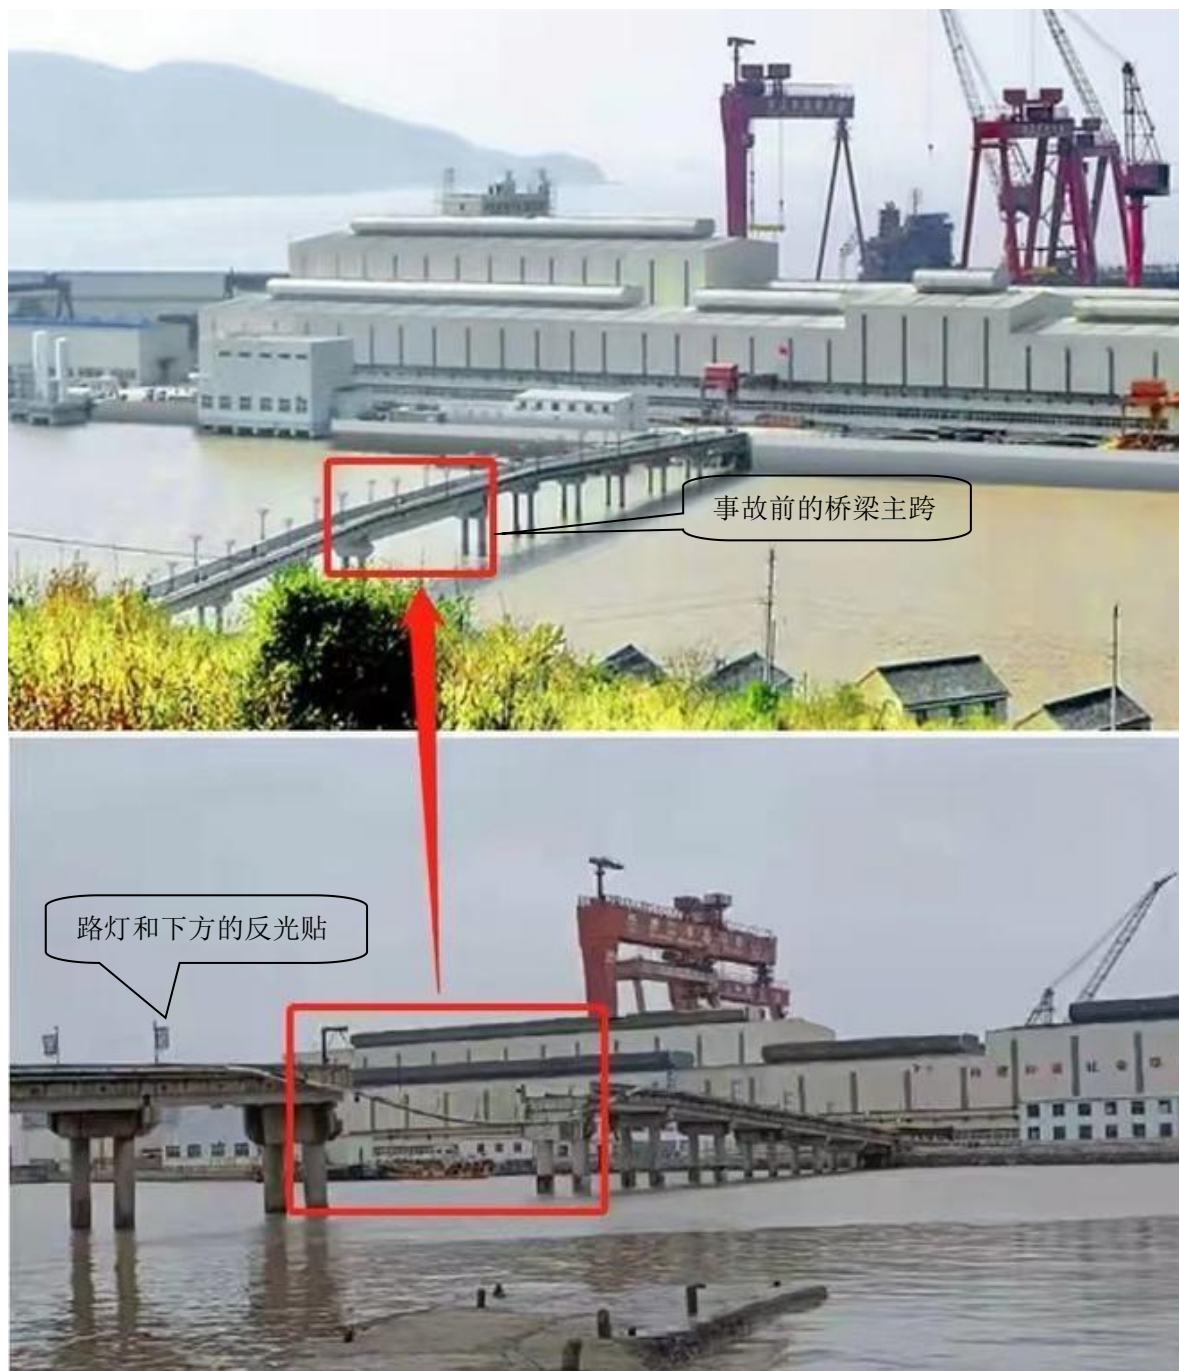
定海盘峙至大王脚板岛跨海桥梁业主单位为浙江半岛船业有限公司。该桥梁连接盘峙小南岙与大王脚板岛，桥梁全长 305 米，桥梁宽度 6 米，通航净空 4 米，通航净宽 30 米。桥梁通航孔满足船长 15 米，宽 3.5 米，净高 3 米，载客 6 人的港内交通船通行。

经现场勘查，桥梁路面设置 13 组路灯，并在灯杆上设置了

反光贴，事发时桥梁上的路灯正常开启。
