“ 2. 6” “
“ 003”

一、事故概况

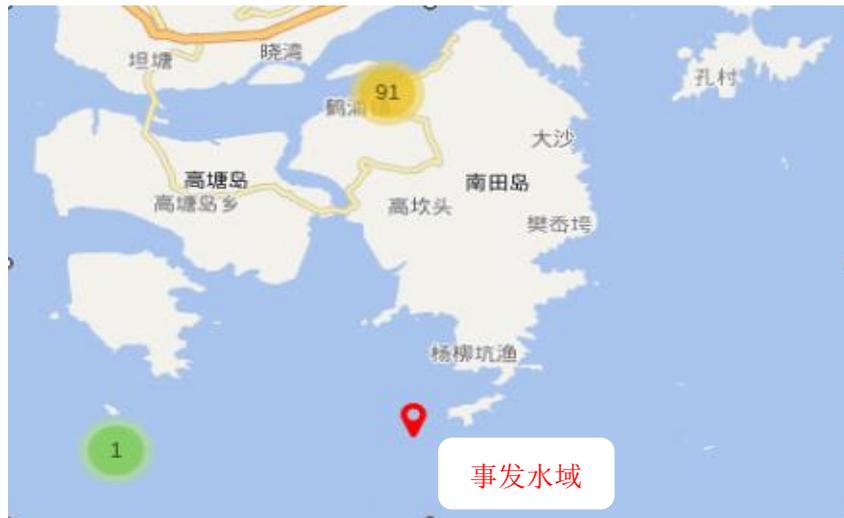
图 1: 事发水域通航环境图

事发水域位于在象山南田岛南约 2 海里处 (概位 $29^{\circ} 1.9' N$, $121^{\circ} 54.9' E$)，海图水深约 16 米。事发时，事发水域无其它船舶，通航环境清爽。
