舟山“11·8”“鑫光号”轮与“宁双顺 1238”轮碰撞事故调查报告

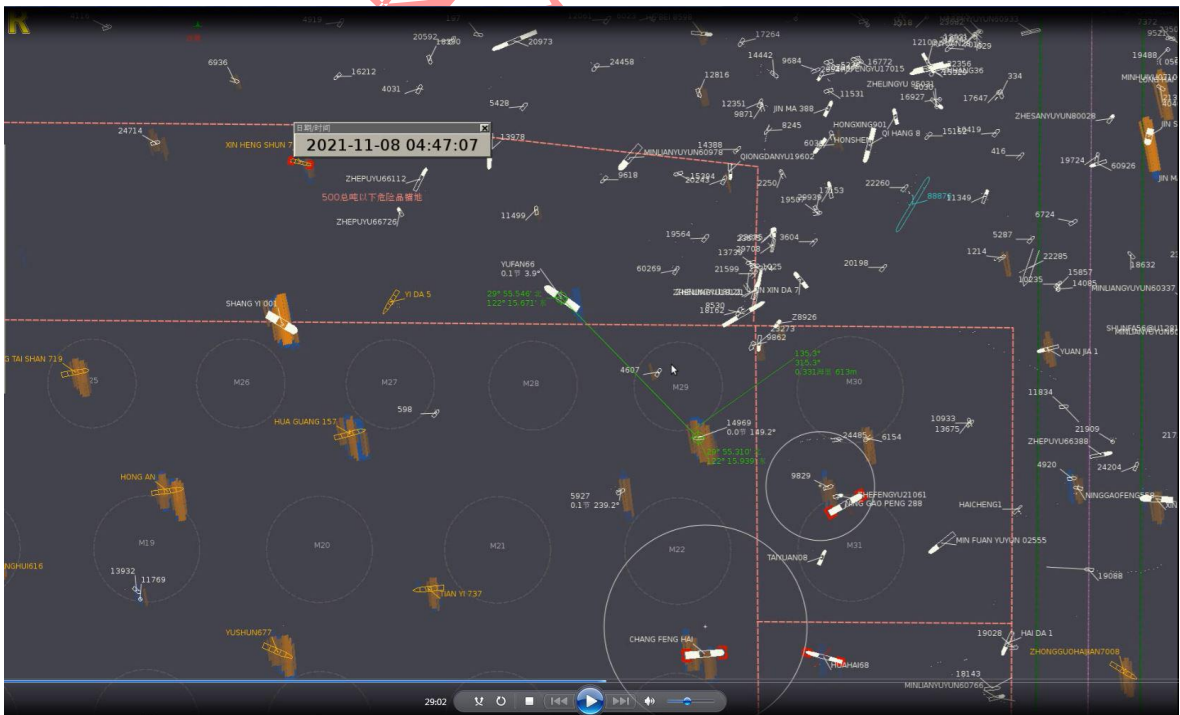
图 1:事发时段通航环境示意图

事发水域位于舟山马峙锚地（图 1），该锚地系舟山港主要的港内待泊、避风、补给、作业的综合性锚地，也是相关主管部门扣押船舶的习惯水域，日常锚泊船舶数量多，船舶密度大。因受寒潮大风影响，事发时段大量船舶在该锚地水域锚泊避风，并有舟山海警等主管单位扣押的 14 艘船舶在锚地附近水域锚泊。
