# 舟山“9·12”“浙岱渔 05186”与“XIN LI FENG 39”轮碰撞事故肇事船舶追查情况报告

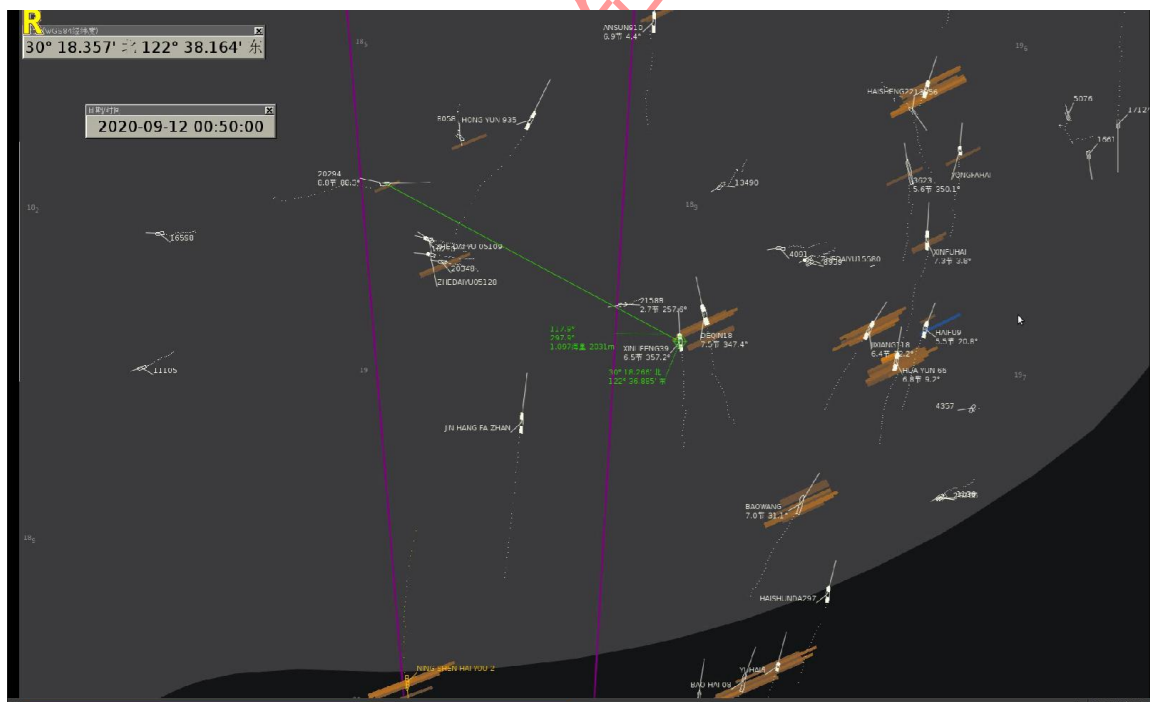
12日事发当夜，通过调取事发时段事发水域岸基雷达回放记录、“浙岱渔 05186”轮北斗系统航行数据记录，确认了“浙岱渔 05186”轮碰撞事实，另一肇事船舶 AIS 显示船名为“XIN LI FENG 39”，碰撞时间为 12 日 0100 时左右。两船发生碰撞后，“XIN LI FENG 39”轮未在现场停留，直接驶离现场混入大批量北上船舶交通流中向北逃逸，并于 0113 时关闭 AIS 设备。根据分析两船碰撞态势，系“XIN LI FENG 39”轮船首与“浙岱渔 05186”轮右舷中前部发生碰撞，造成“浙岱渔 05186”轮右舷中前部破损进水，“XIN LI FENG 39”轮船首附近极有可能留有明显碰撞痕迹。

图 1：碰撞示意图（9 月 12 日 0050 时）

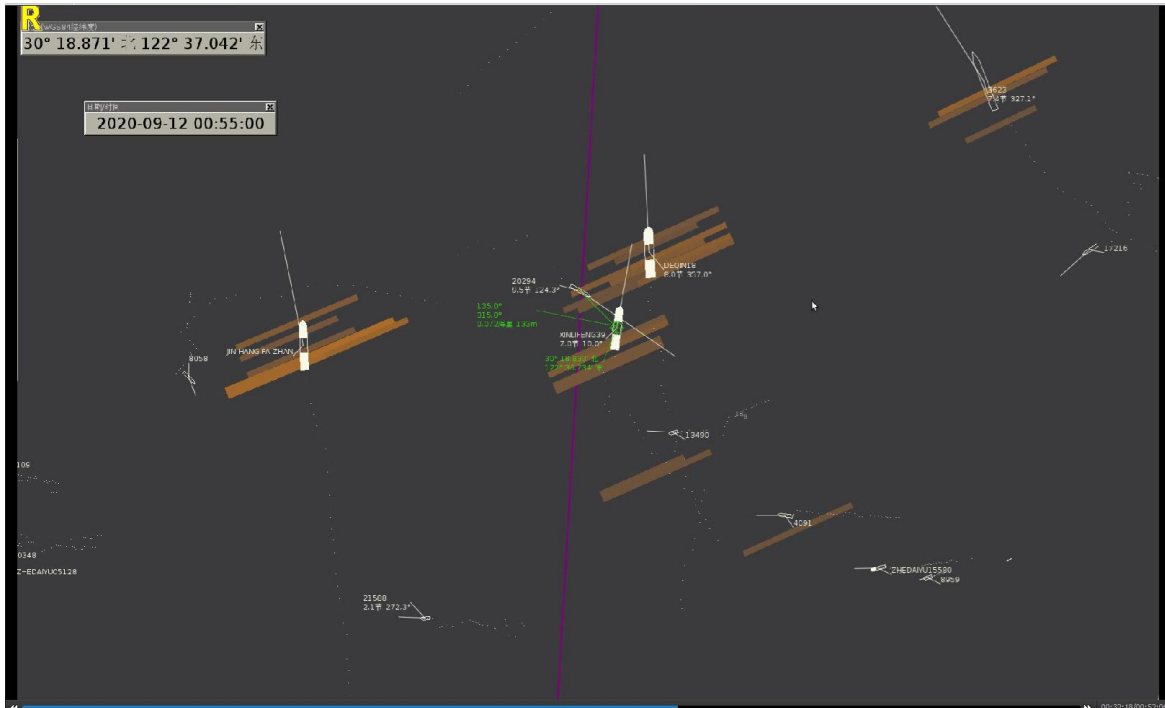
图 2：碰撞示意图（9 月 12 日 0055 时）

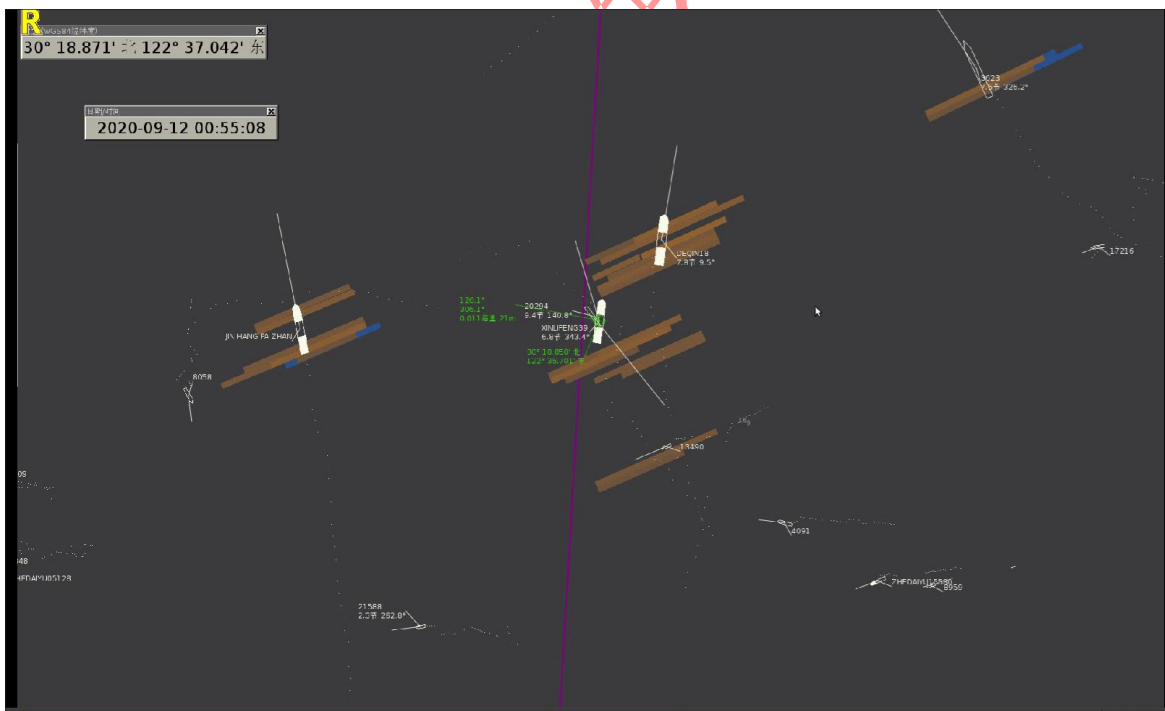
图 3：碰撞示意图（9 月 12 日 0055 时）

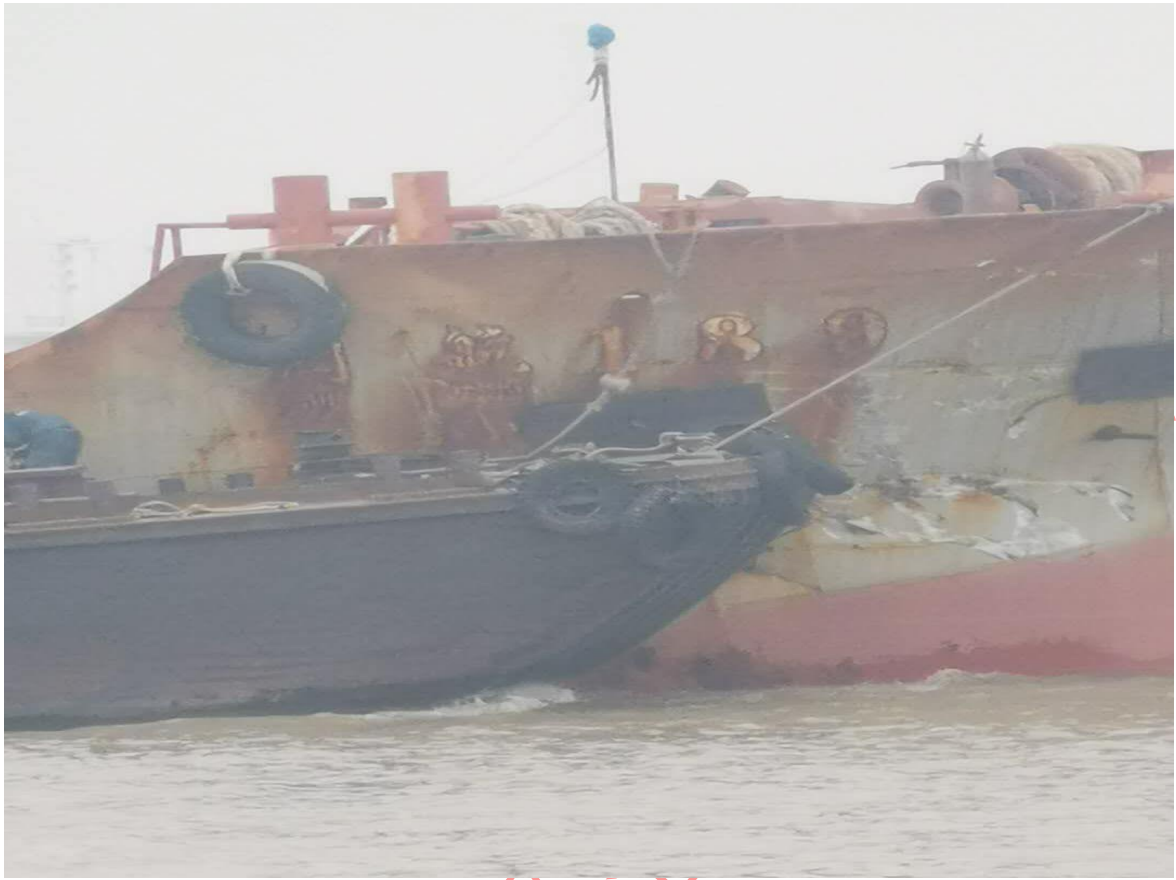
(1) 9月18日，某人员向追查小组提供信息称，1艘船名为“润航189”的内河船右舷货舱前部有明显碰撞破损痕迹，并提供了船舶受损图片、破损情况视频、及该轮当事船位（长江“太海汽渡”附近水域锚泊）。接到该信息后，我局立即函告常熟海事局协助对该轮开展追查，同时追查小组一行4人立即赶赴常熟、南通开展追查工作，但经两局出动海巡艇前往现场及可能航经水域多次巡航检查，未能查获该轮。

通过与该轮船舶所有人、经营人扬州润航船务有限公司核实，该轮实际船舶所有人之一方某勇一直在该轮任职水手，因该人拒绝接受海事调查，岱山县公安局通过查询该人手机活动轨迹，9月12日事发期间，该轮手机信号显示在温州南麂岛附近水域，与事发时间和位置不相符，排除该轮嫌疑。

图 4：“润航 189”轮受损图片（右舷）

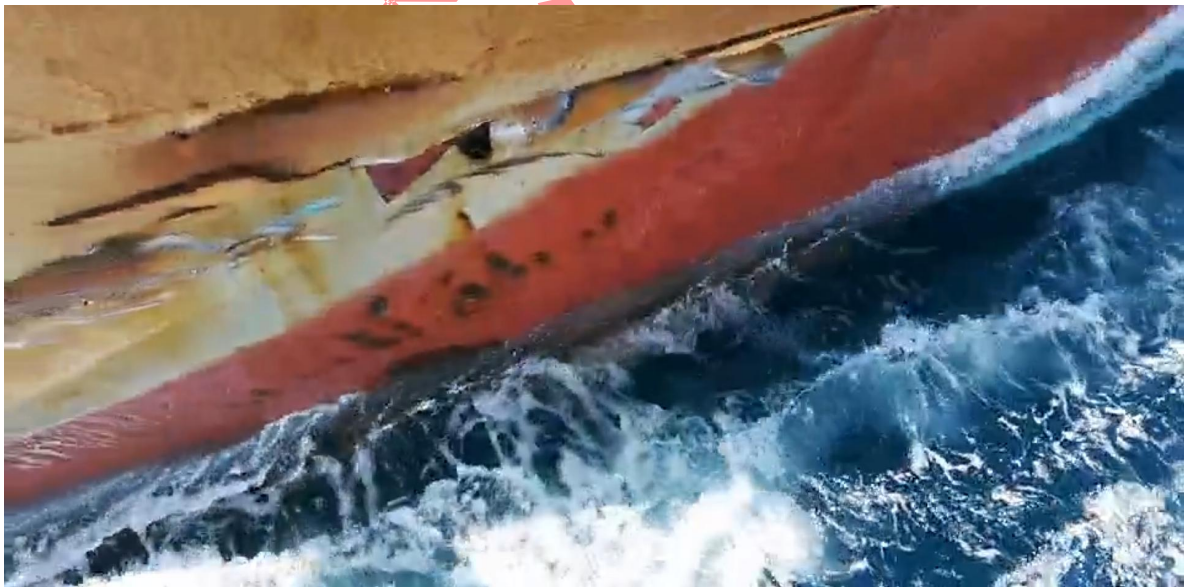
图 5：“润航 189”轮受损视频截图（右舷）

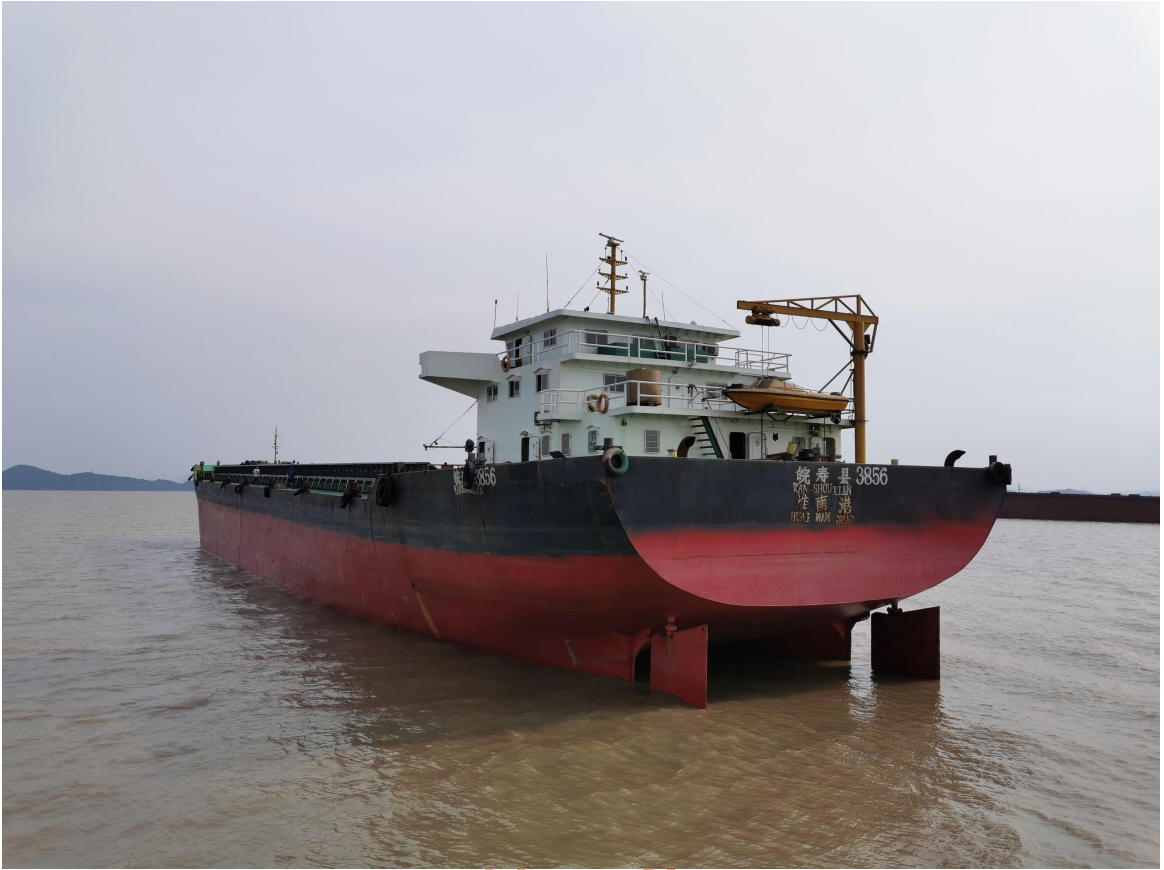
(2) 9月21日晚, 某尹姓人员向追查小组提供信息称, 其在航行至上海北港 C509 灯浮处水域时发现在该水域锚泊的一艘内河江船(船名因遮挡仅看到有“皖”字, 未显示 AIS 信息)其右舷船艏、锚链孔附近有明显碰撞受损痕迹。接到该信息后, 我局立即通报上海海事局商请协助对该轮开展追查, 上海海事局立即协调“海巡 0107”等 2 艘海巡艇前往涉事水域开展追查, 但因夜间原因, 且该水域锚泊船已起锚续航进江航行, 未能查获该轮。根据内河船航行规律, 我局又立即协调常熟海事局、南通海事局协助对该轮开展追查。9月22日, 追查小组在常熟海事局的协助下在常熟锚地水域将该轮查获, 经核实, 该轮即为举报人所涉及船舶, 实际船名为淮南籍“皖寿县 3856”, 现场勘查发现该轮船艏右舷舷墙部分破损撕裂, 疑似碰撞痕迹。

但经进一步核实, 该轮于 9 月 9 日在舟山小板门南下航行时被舟山岱山海事处拦截查处, 其后至 9 月 16 日中午被扣押在岱山高亭锚地, 直至 16 日中午后擅自驶离高亭锚地前往福建水域装货。据其陈述, 其船上碰撞痕迹系在附件装货期间与他船擦碰所致。综合分析, 该轮从时间和位置上来看与“浙岱渔 05186”碰撞事故发生时间及位置不相符合, 基本排除该轮肇事嫌疑。

图 6：“皖寿县 3856”轮现场照片
