# 舟山“3·11”“晟通油”爆炸事故调查报告

2018年3月11日1212时左右，舟山市晟通能源有限公司所有的舟山籍油船“晟通油”由定海外螺头开航计划给“润广7”轮进行供油作业，航经舟山长峙岛附近水域（概位： $30^{\circ}58'.1N/122^{\circ}09'.7E$ ）时机舱发生爆炸后起火。事故造成船舶机舱、生活区、驾驶室受损，船上6人，其中5人获救、1人死亡，构成一般等级水上交通事故。

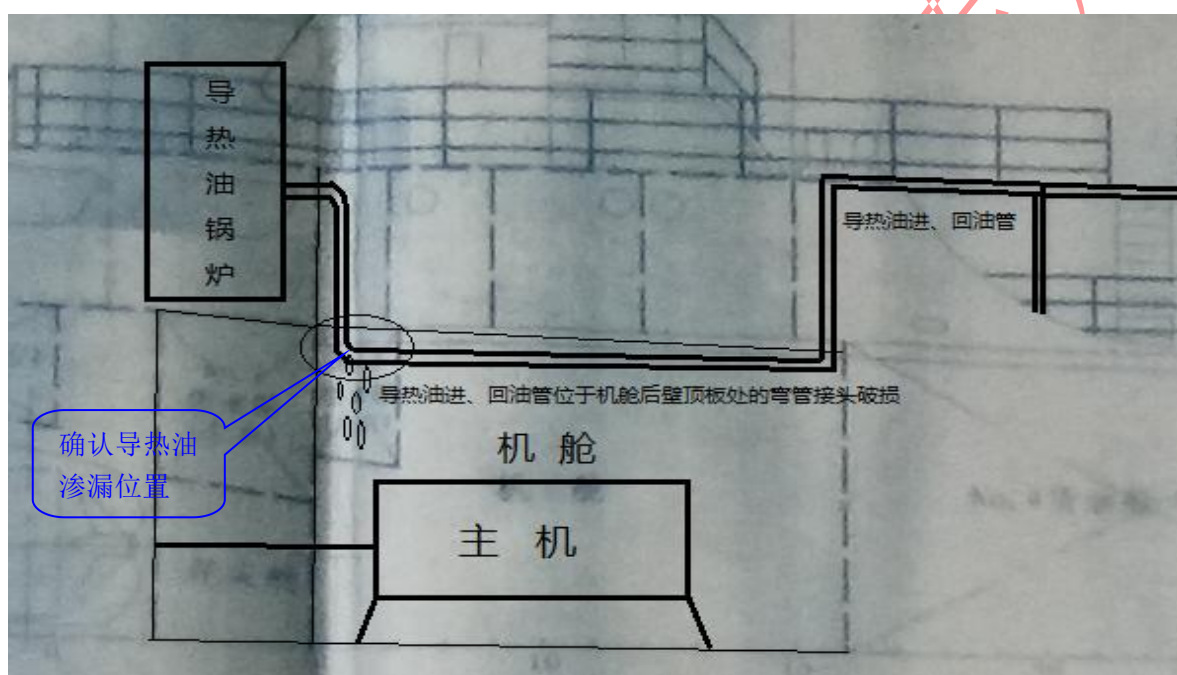
图2：“晟通油”轮导热油管系示意图

该轮作为港内供油船，配备有立式热油锅炉，用来为货舱货油进行加热，加热介质为导热油。据该轮导热油管系布置图显示，导热油进、回油管路均穿过机舱顶部位置（见图2）。

070306SR201801: 调查中发现：“晟通油”导热油管路布置在机舱主机的上方。根据《国内航行海船法定检验技术规则》(2004)“油管及油柜尚应避免设在锅炉、烟道、蒸汽管、排气管及消声器的上方。如有困难，则应采取有效措施，防止油类滴落在上述

管路或设备的热表面”。“晟通油”导热油管路布置显然不符合规则要求，建议通报船检部门并督促船方及时整改。

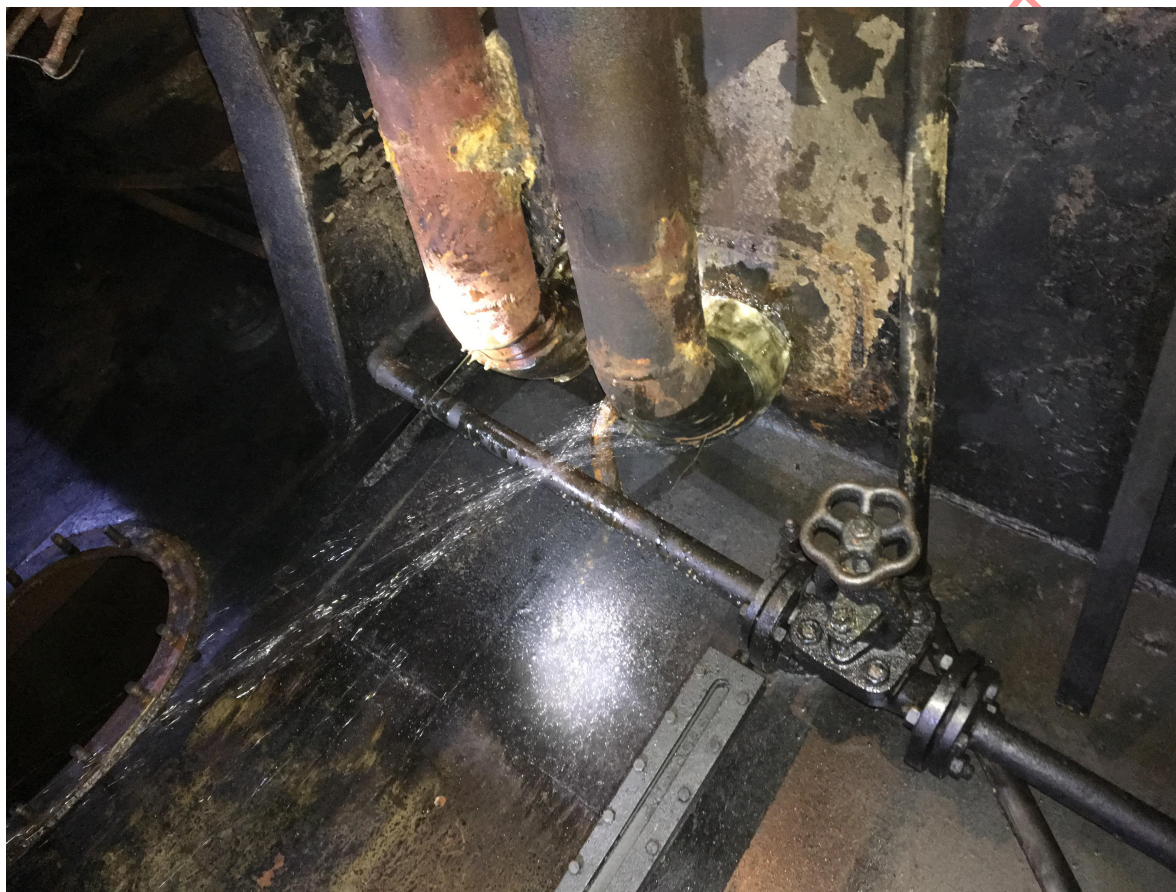
图4：“晟通油”轮机舱导热油管系压力测试下显示的渗漏处

调查人员对导热油管系机舱部分管道现场勘查过程中发现：机舱内大部分导热油管路隔热材料包裹完好，去除隔热材料未发现管路存在破损痕迹；在导热油管道位于机舱后壁顶板处的进、回油管弯头裸露部位分别发现严重的锈蚀痕迹并伴有一定程度的裂纹。调查人员对“晟通油”轮导热油管系的机舱部分利用船

厂消防水管进行了加压测试，发现有大量油水混合物从进、回油管路弯头部位漏出（图3）。因此调查组认定导热油管破损位置系导热油管位于机舱后壁顶板处的进、回油管弯头处（图3、图4）。

(1) 现场勘验发现导热油管道位于机舱后壁顶板处的进、回油管弯头存在破裂裂纹，破裂部位临近主机排烟管。事发期间船舶主机处于正常工作状态，主机排烟管温度约 300-400℃。具备导热油喷溅到排烟管或机身高温处所而产生油气烟雾的条件。

(2) 日常维护保养不到位。本起爆炸事故是由于位于机舱的导热油管弯头处出现锈蚀裂纹，高温导热油从此处渗漏喷出接触到正常运转的主机排烟管或高温处所导致。轮机长作为船舶机舱一切机械设备检查和管系维护保养的负责人，在平时机舱管系维护保养过程中，未能发现机舱后壁顶板处的导热油管道的严重锈蚀，日常检查和保养不到位。

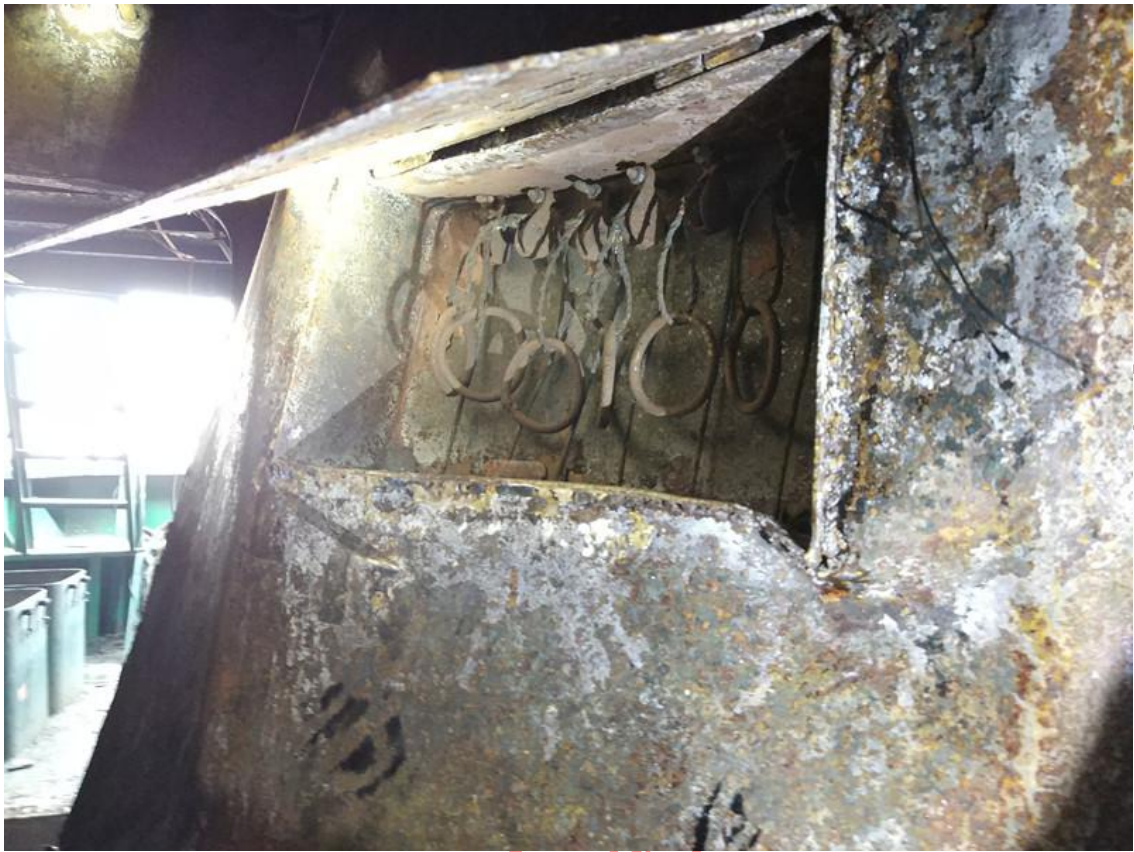
图 5 “晟通油”机舱速闭阀

现场勘查发现，“晟通油”机舱的速闭阀保持在原位，未关闭。

“晟通油”机舱发生导热油泄露后轮机长未及时采取停止导热油循环泵、关闭导热油管路阀门等措施，未能防止事态进一步恶化。在机舱油气烟雾浓度持续上升，可燃气体爆炸的风险越来越高的情况下，船上人员未能意识到爆炸风险，未采取拉下机舱速闭阀来紧急关停主机，而是冒险尝试进入机舱导致爆炸引发人员伤亡。

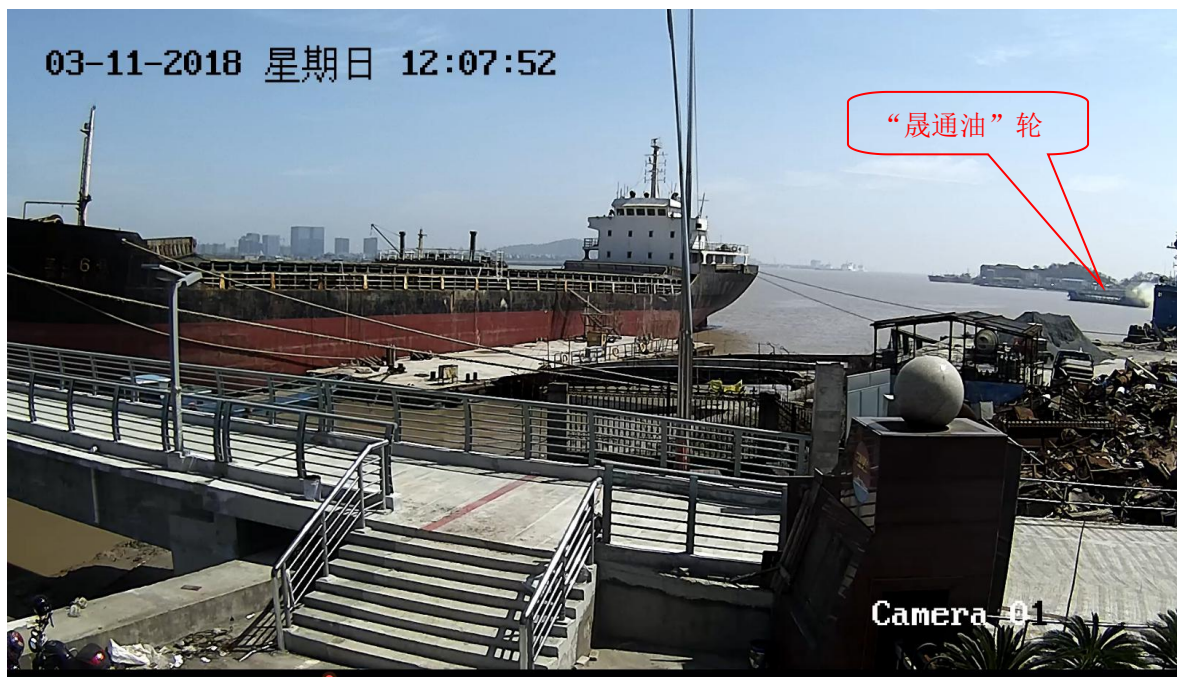
图 6：“晟通油”船冒出白色烟雾

(3) 视频资料显示，1207 时左右，“晟通油”轮首次出现在视频监控范围内（图 6），此时船尾生活区冒出大量白色烟雾。

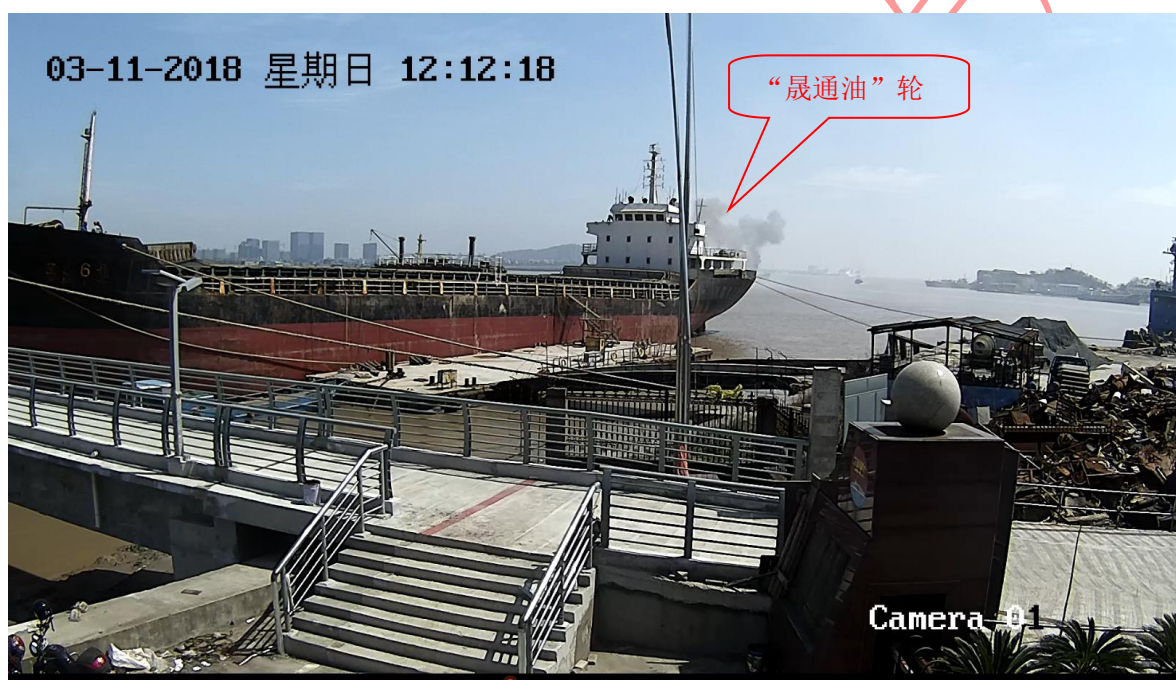
图7：视频画面

根据视频监控资料显示：1212时左右，“晟通油”生活区瞬时冒出大量黑色烟雾（图7），且烟雾范围明显扩大。因此认定船舶机舱发生首次爆炸，时间为3月11日1212时。
