“ 7 . 17 ” “

“ 6 ”

## 一、事故概况

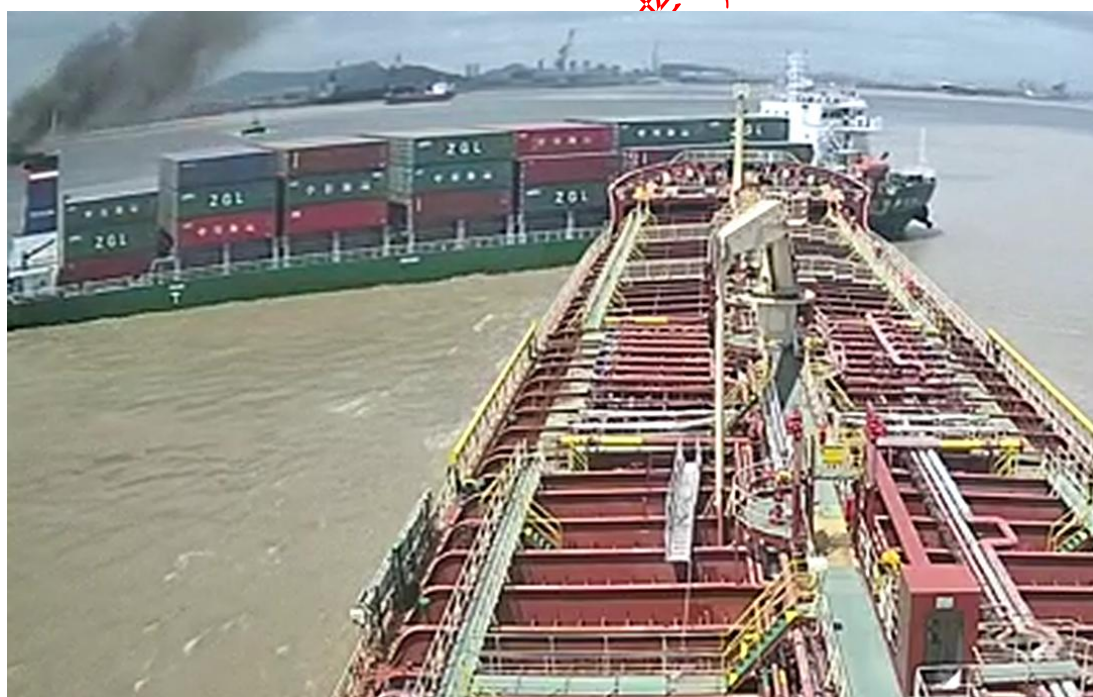
图 2：碰撞时刻“港龙发展”轮 CCTV 截图

根据“港龙发展”轮 CCTV 录像显示，该轮船首于 7 月 17 日 1015 时 51 秒与“新远隆 6”轮右舷船体接触，读取“港龙发展”轮 VDR 信息发现，1015 时 51 秒时可以听到明显撞击声。另外，两船雷达回波于 1015 时 51 秒重合。

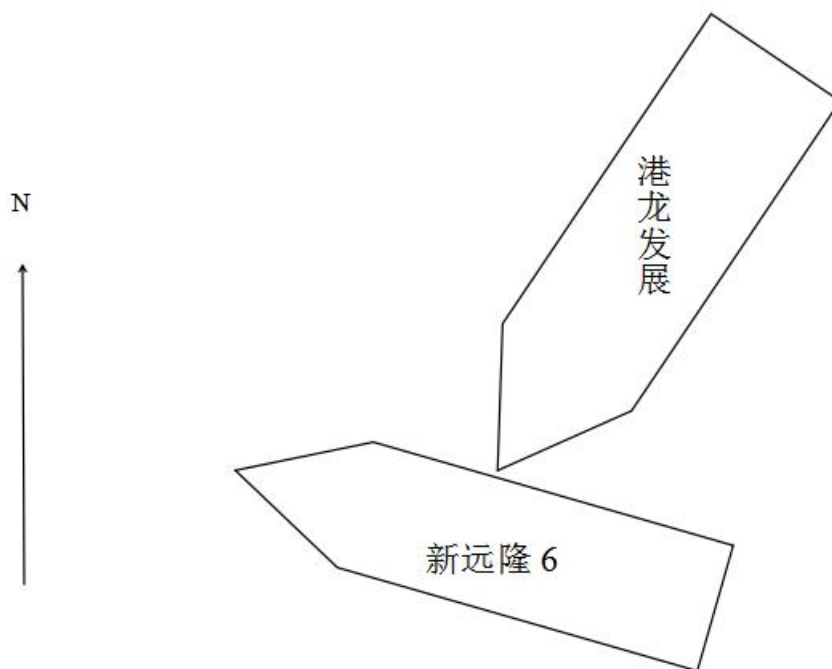
图 3：碰撞角度示意图

碰撞时，“港龙发展”轮船首向  $249^{\circ}$ 。结合视频、VDR 数据，推断“新远隆 6”轮船首向  $318^{\circ}$  左右。据此，两船碰撞角度约  $69^{\circ}$ ，与“港龙发展”轮 CCTV 录像显示基本一致。

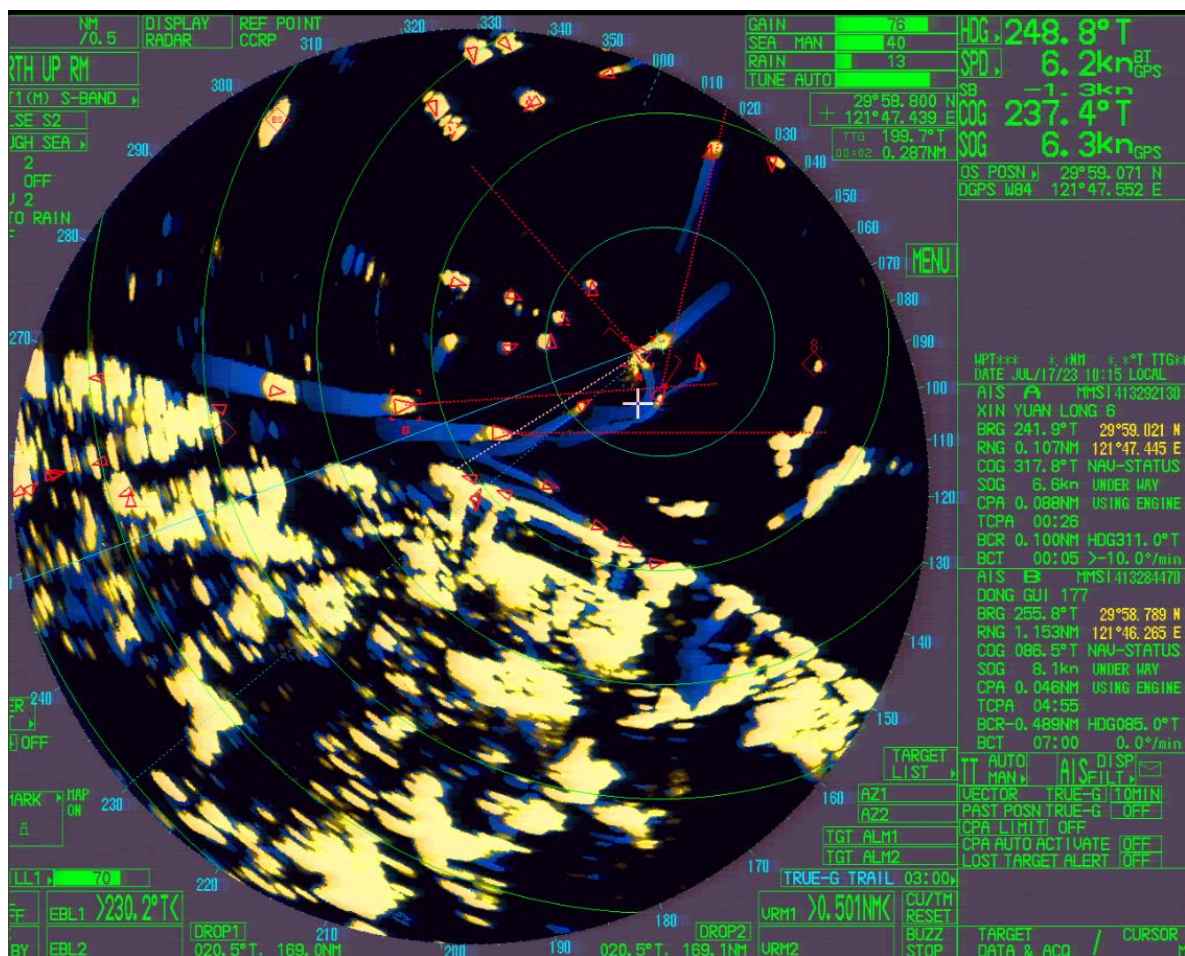
图9：1015时51秒“港龙发展”轮 VDR 截图

1015时51秒，该轮驶至 $29^{\circ}59'6''\text{N}/121^{\circ}47'33''\text{E}$ ，航速6.3节，航向 $237^{\circ}$ ，船首向 $249^{\circ}$ 。该轮船首与“新远隆6”轮右舷06贝位船体发生碰撞，碰撞角度约 $69^{\circ}$ 。

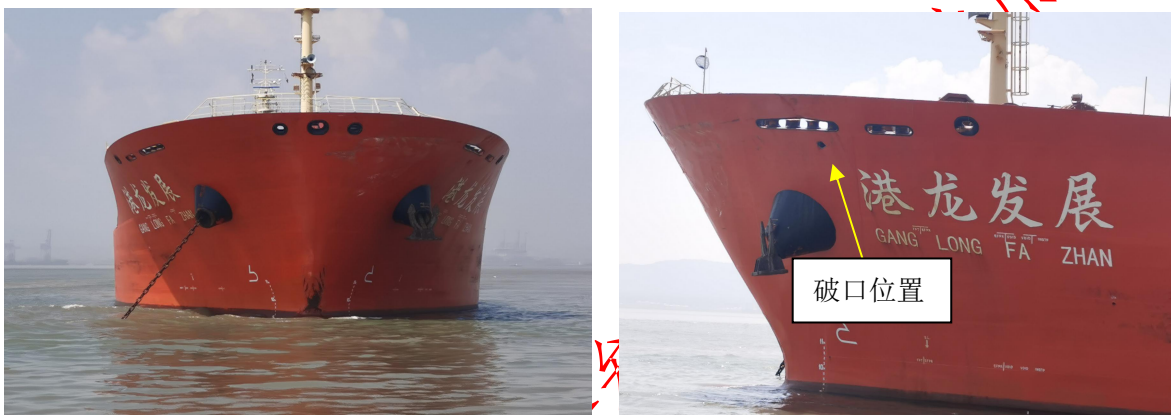
图 3、图 4：“港龙发展”轮损坏情况

调查组于 2023 年 7 月 17 日对该轮进行了现场勘验，发现该轮船首左舷船体刮擦变形，左舷甲板线下方有一约 30cm\*30cm 破口。

事故导致“新远隆6”轮船体破损后进水沉没，部分货物集装箱散落入水，约11吨燃油泄漏入海；“港龙发展”轮船首刮擦变形，左舷甲板线下部有一约30cm\*30cm 破口。

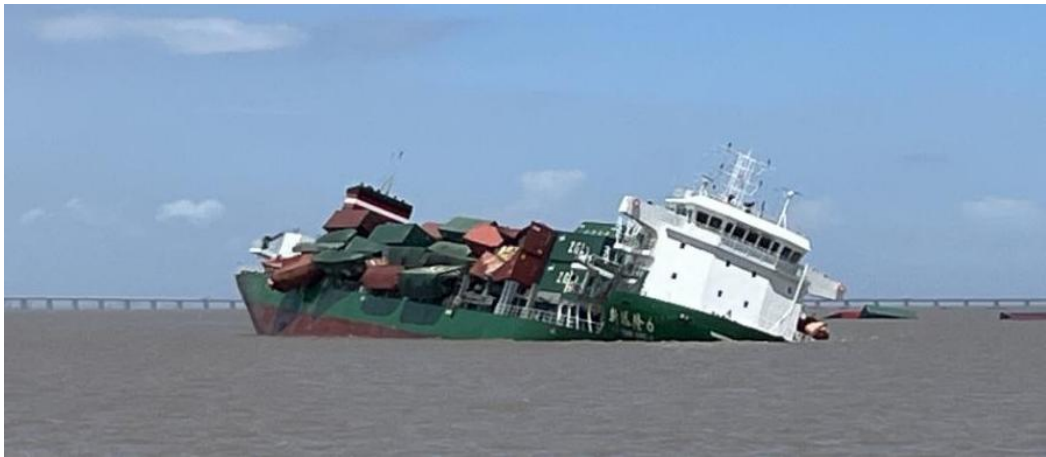
图 5：“新远隆 6”轮沉没前照片

1015时51秒，该轮驶至29°59'00"N/121°47'27"E，航速6.6节，航向318°。该轮右舷1号货舱06贝位附近船体与“港龙发展”轮船首发生碰撞，碰撞角度约69°。船舶随即右倾并逐渐加剧。

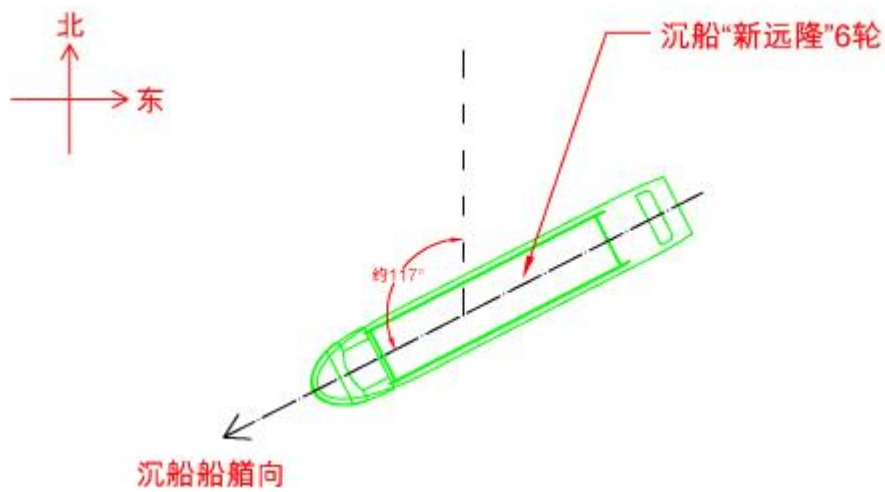
图 6：“新远隆 6”轮沉船首尾向示意图

由于该轮事发后沉没，无法开展现场勘验。根据浙江满洋船务工程有限公司 2023 年 7 月 27 日出具的《宁波小黄蟒山西北面附近水域集装箱船“新远隆 6”轮潜水探摸、临时封堵作业完工报告》显示，沉船位于小黄蟒山西北约 300 米处，船艏向约 243°，左倾约 4-5°，船艏主甲板栏杆所处位置低潮位水深约 42m，驾驶台前沿主甲板低潮位水深约 79 米，艏倾约 23°。但由于沉船船艏大部分已陷入海床，碰撞位置处于泥面以下，无法进行探摸。
