“ 11. 12”

509”

一、事故概况

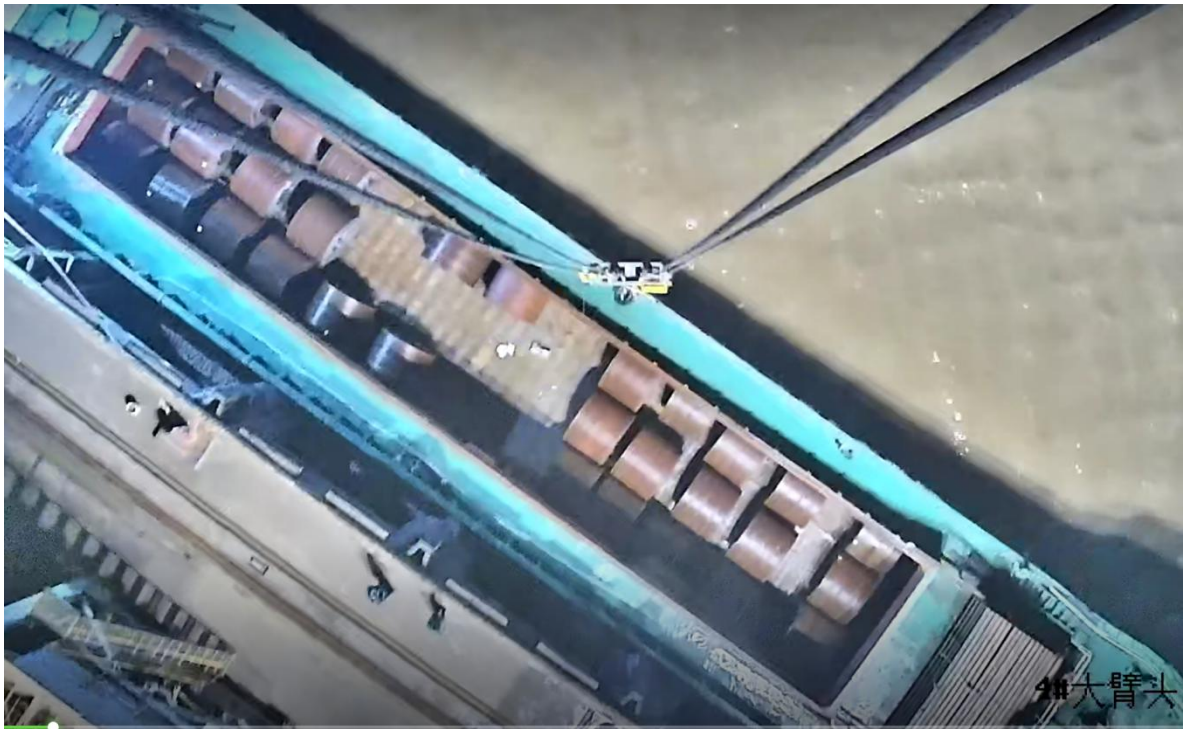
图 1：“金马 509”轮载货俯视图

该轮本航次共装载 31 个热轧卷钢，每个卷钢宽约 1.5 米，直径约 2 米，重约 31.5 吨。前半货舱横向堆装 5 排，每排 3 个，后半货舱横向堆装 4 排，每排 3 个，卷钢轴向与船舶首尾线平行；货舱中间位置两舷各纵向堆装 2 个，卷钢轴向与船舶首尾线垂直。完货时卷钢横向之间以及卷钢与两舷舱壁之间均有较大空隙。

该轮装载时未在舱底铺设垫木以增加卷钢和舱底钢板间的摩擦力，每个钢卷仅两侧各放置两个大小为 20cm*21cm*9cm 的三角木，无法起到固定作用。装货后，未用绑扎带对卷钢进行绑扎系固，未用垫木或其他措施将卷钢横向之间以及卷钢与两舷舱壁之间的空隙进行衬垫以尽可能减少卷钢移动空间。

“金马 509”轮货物装载不当，未在舱底铺设垫木以增加卷钢和舱底钢板的摩擦力，未用垫木或其他措施对卷钢横向之间以及卷钢与两舷舱壁之间的空隙进行衬垫，未用绑扎带对卷钢进行绑扎系固，航行时受风浪影响，货物倒塌移位，导致船舶左倾并不断加剧，进而甲板上浪、货舱进水，船舶储备浮力丧失后沉没。其行为违反了《中华人民共和国海上交通安全法》第三十四条第一款的规定。

一是有效落实公司安全管理制度，强化对所属船舶的动态管控，切实掌握所属船舶船员配备、航次计划、装载计划等信息，督促船长根据恶劣天气预警预控信息及时采取安全防范措施或优化计划航线。二是对装载卷钢、重大件等件杂货的船舶提供安全指导，督促船舶制定装载和绑扎系固计划，确保局部载荷不超舱底承重，确保货物装载、衬垫、绑扎系固符合安全标准。三是强化船员培训，开展卷钢类货物载运安全专题培训，确保船员了解所载货物的安全风险并采取针对性防范措施。

一是制定卷钢、重大件等件杂货装载、衬垫和绑扎系固操作指南，并对码头管理人员、装载工人开展专题培训，保障货物装卸作业安全。二是强化船舶靠离动态管理，及时掌握船舶靠离泊
