“ 2. 3” “

25752”

“ 6”

一、事故概况

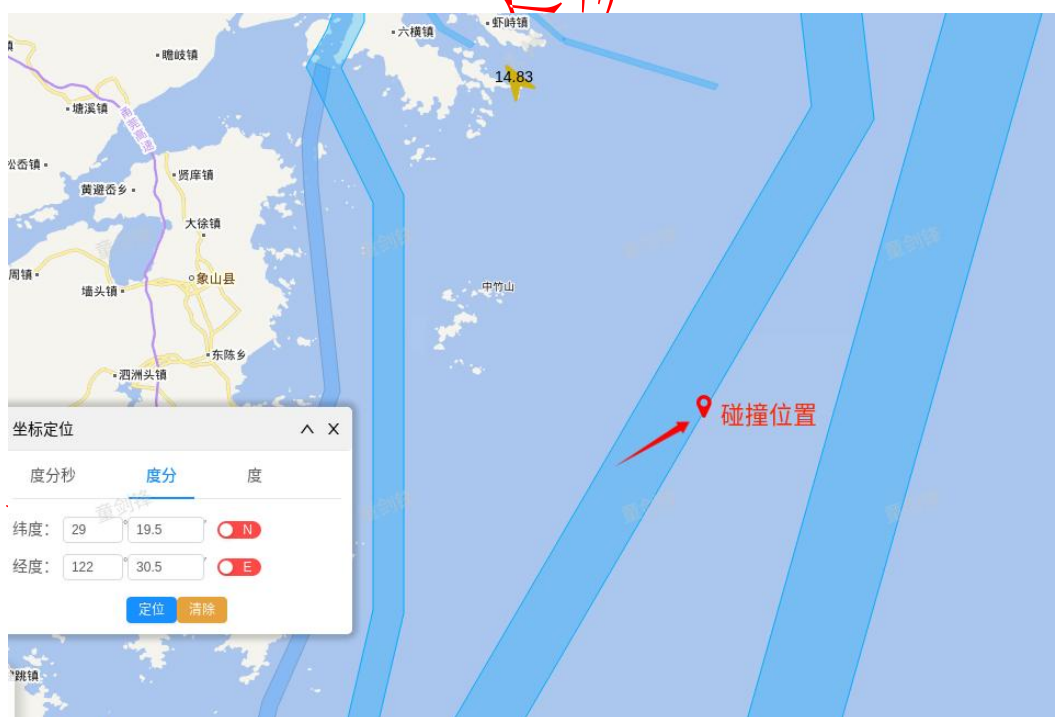
图片 1: 事故碰撞位置图

事发水域位于宁波象山南韭山岛东南约 17 海里，东航路东侧约 0.4 海里（概位 $29^{\circ}19' .5N/122^{\circ}30' .5E$ ），事发时事故水域船舶较少，事发水域海图水深约 36 米。
