MAIR070700202202

浙江余姚“7.12”“东浚12”轮触碰 事故调查报告

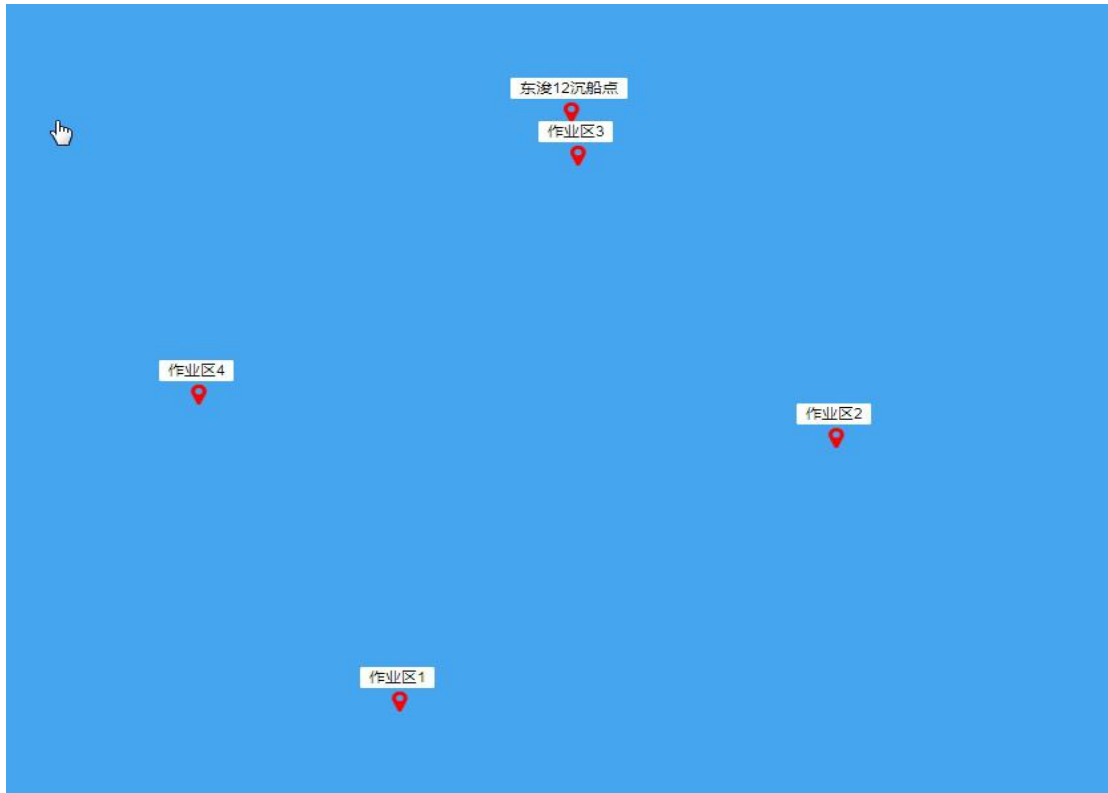
表 3：“东浚 12”轮与尾水排海延伸工程作业区位置

事故发生地在余姚尾水排海延伸工程作业区东北方向大约 100 米处，“东浚 12”轮发生触碰事故后未发现作业区内相关设施损坏，据此判断“东浚 12”轮发生触碰事故与尾水排海延伸工程海上施工设施无直接因果关联。

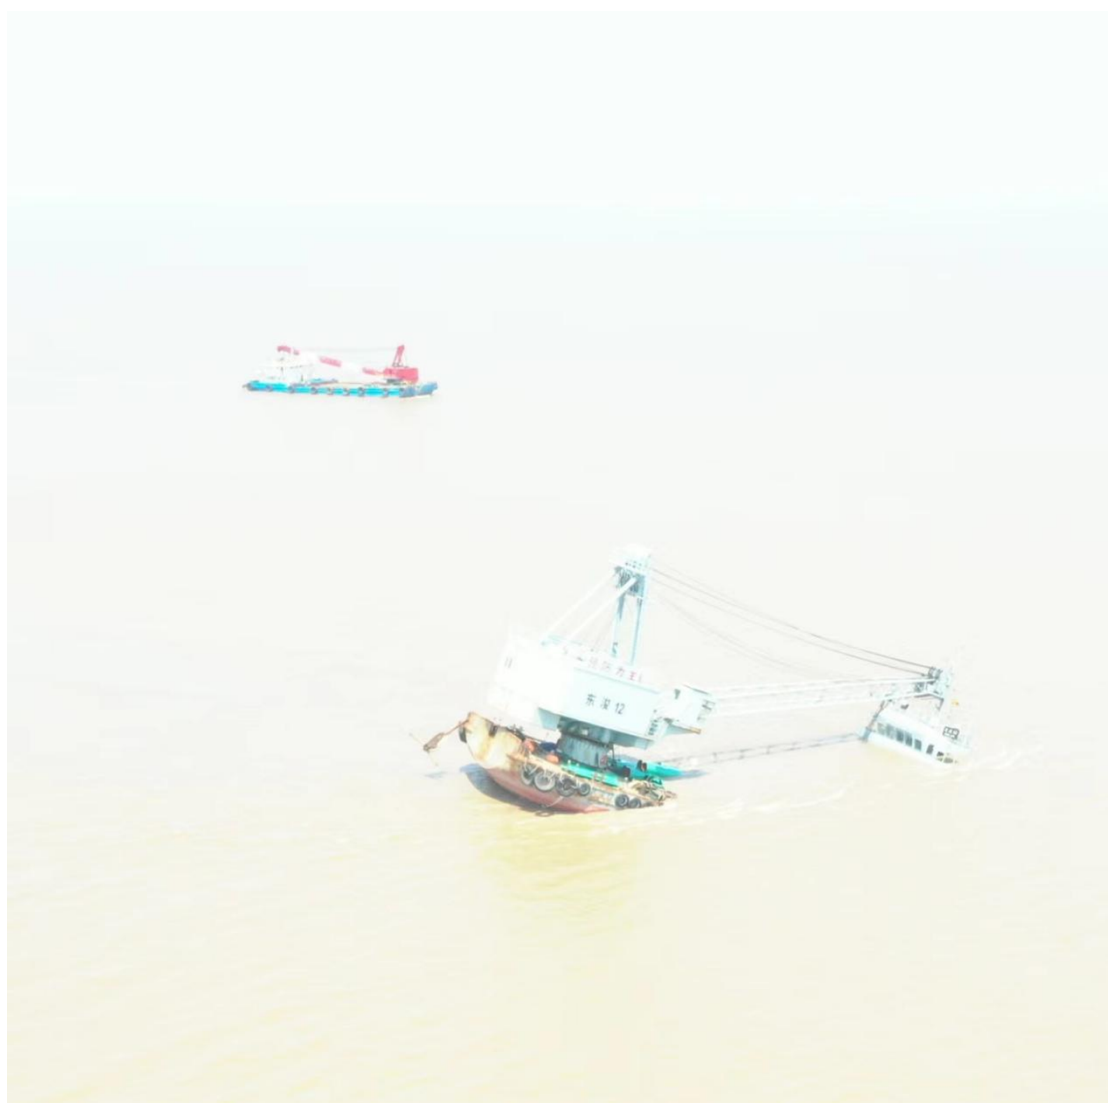
事故现场照片

2022年7月11日0300时“东浚12”轮从镇海甬江出发，7月11日1200时左右在距离尾水排海延伸工程作业点1.1海里处抛锚，2100时左右起锚至距离作业点300米处，重新抛左前锚，抛锚点经纬度为 $30^{\circ}16' .054\text{N}/120^{\circ}58' .695\text{E}$ ，抛锚时船首朝上游。7月12日0820时左右涨潮时潮流作用，船尾向右侧甩出撞到水下障碍，船体尾部右侧机舱部位破裂，出现约1平方米破洞，机舱迅速进水，0932时船尾坐底，船上9人全部获救，无人员伤亡，未发现污染事故。事故等级：一般事故。

本起事故造成“东浚 12”轮整体沉没，未造成人员伤亡和水域污染。
