# 舟山“5·24”“联合启瑞”轮触礁事故调查报告

2024年5月24日0701时左右，厦门籍拖船“联合启瑞”轮由江苏启东驶往舟山秀山东锚地加油，途中在舟山嵎泗绿华山水道外百亩田暗礁水域（概位 $30^{\circ}43'.84N/122^{\circ}34'.88E$ ）触礁。事故造成“联合启瑞”轮底部舱室破损向右侧翻倾覆，未造成人员伤亡和水域环境污染，构成一般等级水上交通事故。

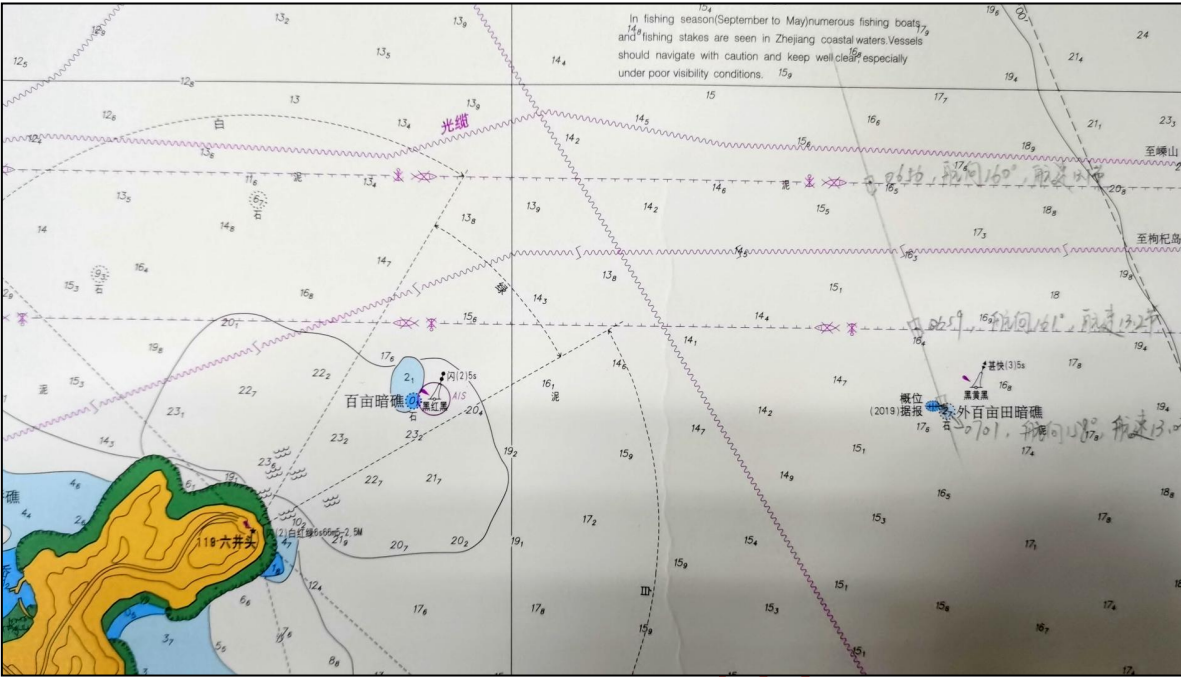
图 1. 事发水域纸质海图

事发水域位于舟山泗礁岛与绿华山岛之间绿华山水道，为进出长江船舶及万吨级南北线船舶习惯航路。绿华山水道内存在外百亩田暗礁（概位  $30^{\circ}43'.84N/122^{\circ}34'.88E$ ），暗礁最高处距深度基准面约 2.7 米，礁盘东侧设置有东方位标，船舶航经该水域时应由东方位标东侧安全通过。事发时段，附近与“联合启瑞”轮同向行驶的“泓广 2”轮、“中匀 17”轮均从外百亩田暗礁东方

位标东侧安全驶过。（图 1、图 2）
