# “ 10 . 14 ” “ ”

## 一、事故概况

2024年10月14日1815时左右，泉州某海运有限公司所有的“和兴力达”轮（总吨：19792，主机功率：5292KW，总长：179.8米，船舶类型：散货船，航区：近海，船籍港：泉州），在宁波冠保码头（概位：29°58.5'N/121°46.5'E）靠泊期间，水手长曹某在进入2#货舱左后部人孔内作业时昏迷，后经抢救无效死亡，构成一般等级水上交通事故。

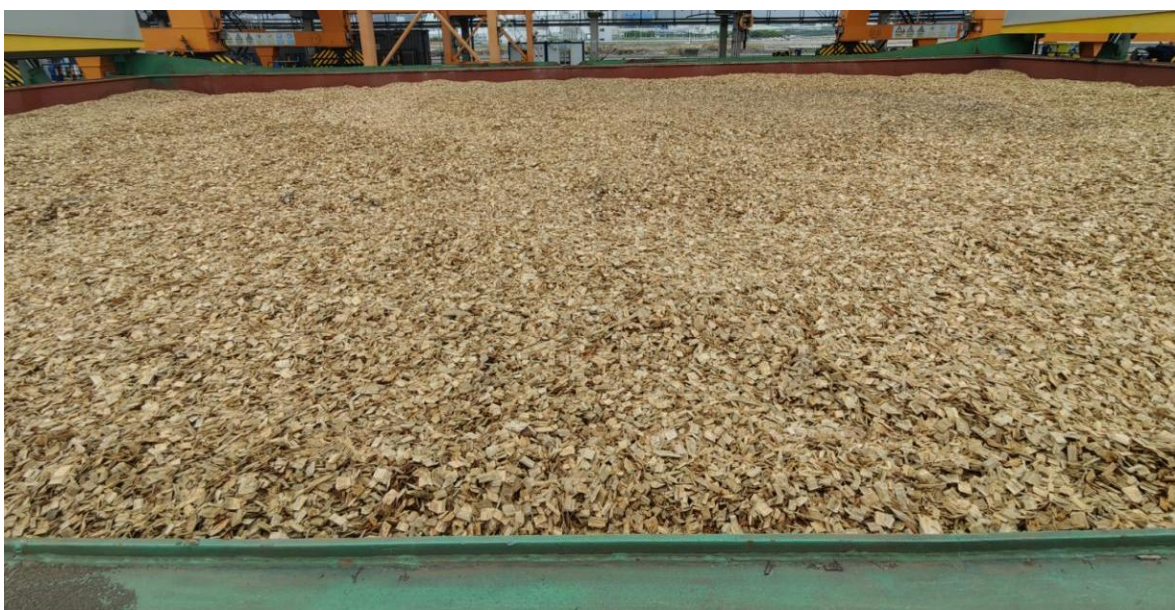
图 2：2#货舱实载货物照片

根据《国际海运固体散装货物规则》及货物安全技术说明书记载，该货物具有化学危险性，可发生氧化反应，导致货物处所和邻近处所缺氧及二氧化碳增加，氧气完全耗尽的条件可能出现在48小时之内。

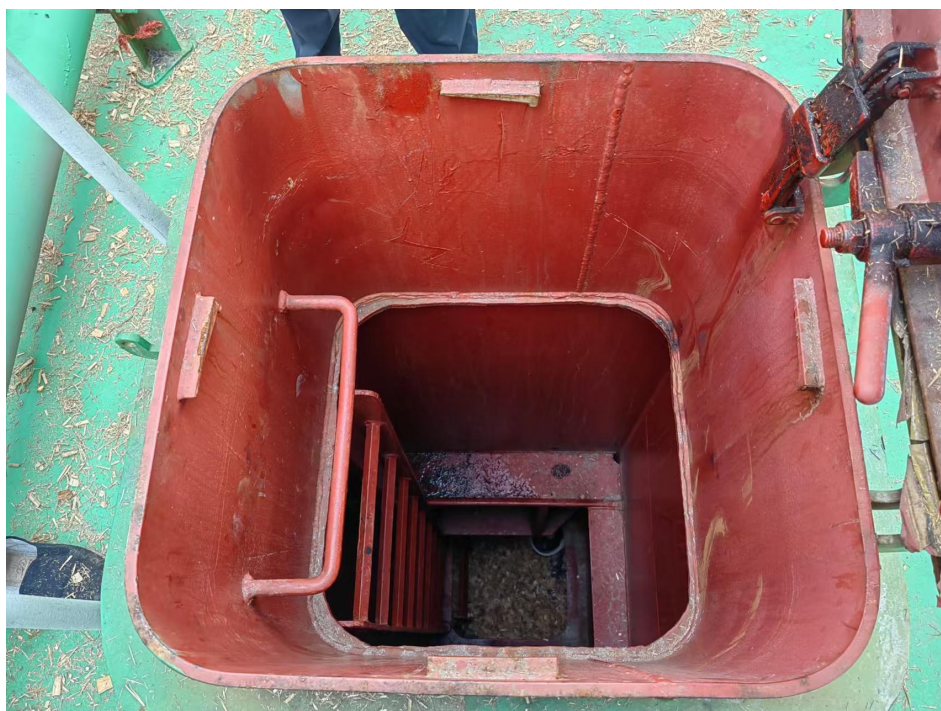
图 3：事发人孔情况

调查人员当日 2300 时左右登轮后，要求船员对事发人孔内氧气含量进行测试，结果显示该人孔底部氧含量为 3%。水手长被发现时位于人孔底部。

1. 货物氧化反应导致人孔内氧气含量低。“和兴力达”轮本航次所载的制浆用桉树木片具有氧化反应的特性，事故后测试发现涉事人孔底部氧气含量仅 3%，证明运输过程中货物氧化反应导致人孔内严重缺氧。人在缺氧情况下，会出现头晕、头疼、肢体乏力、意识丧失等症状，在严重缺氧的情况下，可能导致意识模糊、昏迷甚至危及生命。
