# 浙江台州“11.13”“YF18”轮触碰 在建水上水下构筑物事故 调查报告

2024年11月13日0237时左右,宁波YF远洋渔业股份有限公司所有的远洋渔船“YF18”轮从舟山开往阿根廷的途中,在台州玉环披山以东约20海里水域(概位:28°08′03.58″N/121°56′15.23″E)处触碰在建水上水下构筑物(玉环2号海上风电2号机位导管架)。事故造成“YF18”轮沉没,在建水上水下构筑物有擦痕,无人员伤亡,构成一般等级水上交通事故。

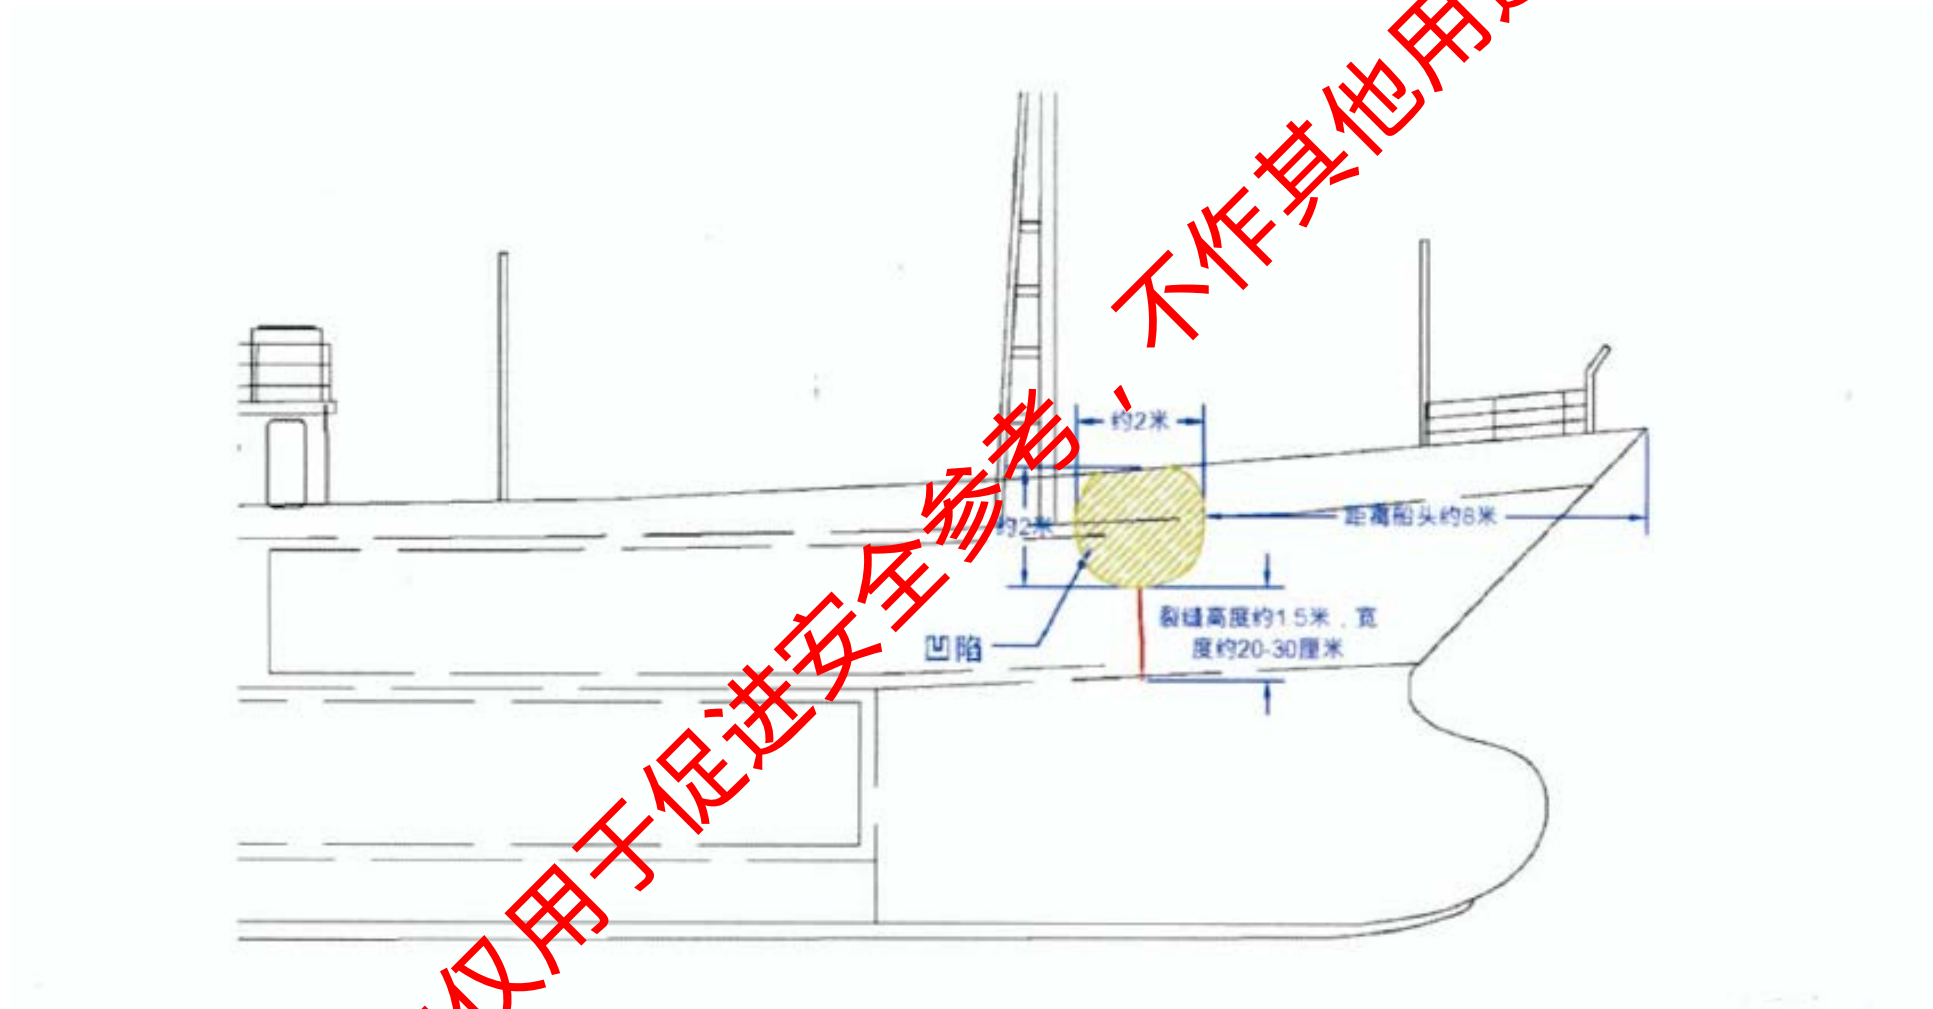
图 5：沉船破损情况示意图

根据相关船员事故调查询问笔录、调查人员现场勘查及潜水员初步探摸，“YF18”轮触碰部位为船舶右舷货舱第一舱至驾驶台下方的冻鱼舱；在建水上水下构筑物（玉环 2 号海上风电 2 号机位导管架）的桩腿受损。

事故发生后大副顾某开将主机停车，后由轮机长将主机关停。船长黄某慧上驾驶台，然后带队查看船舶受损情况，在1号鱼舱发现右舷船底以上高度2米处有漏水，船长黄某慧用自身衣物堵漏失败，随后组织船员用水泵和应急消防泵向外抽水，同时有船员向船长报告船舶前方右舷约3米长的舷墙和3台鱿鱼钓机倒塌。

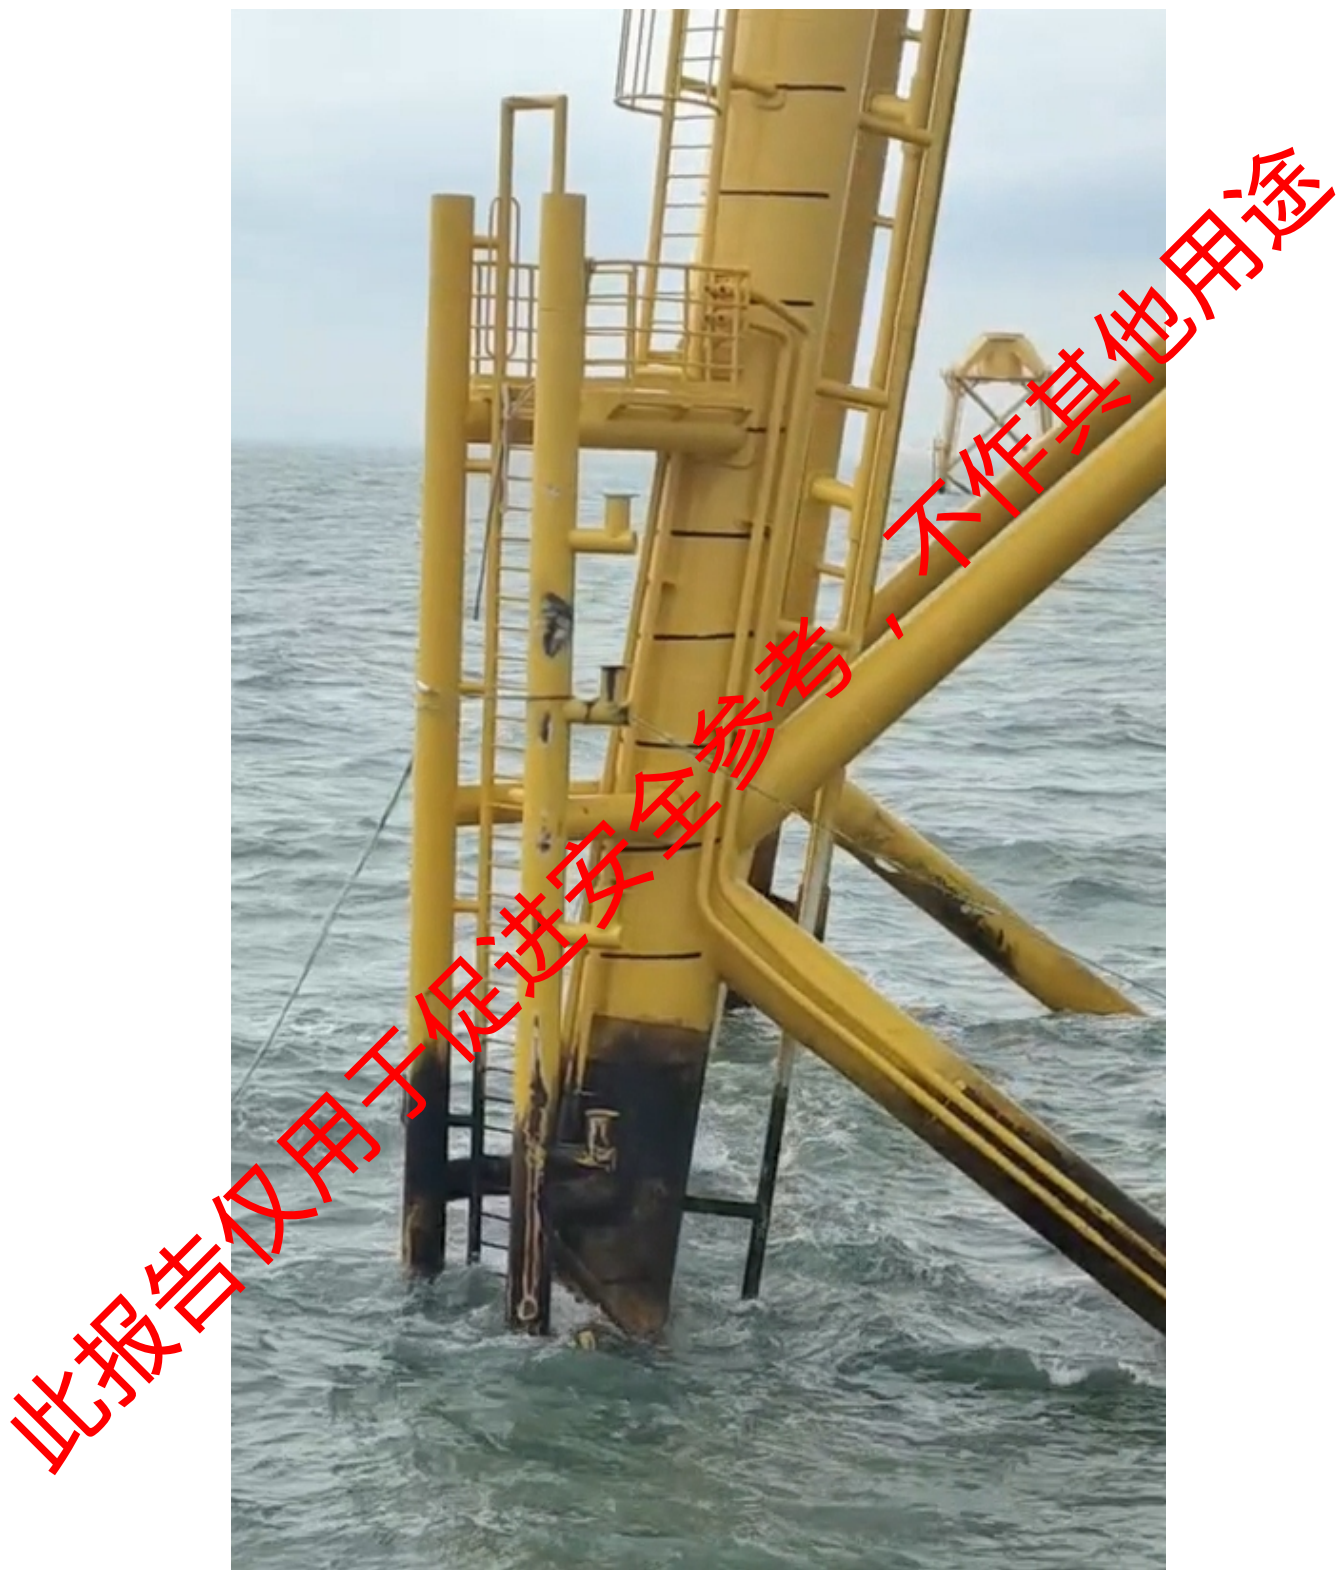
图 6：在建水上水下构筑物受损照片

在建水上水下构筑物（玉环 2 号海上风电 2 号机位导管架）有擦痕。

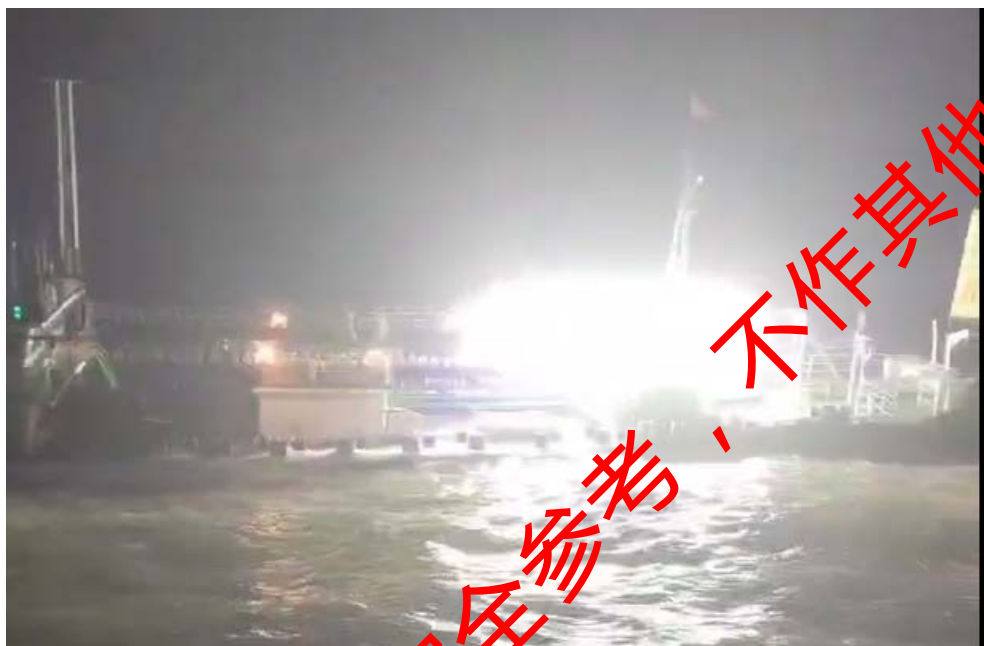
图 4. YF18 轮沉没前照片

0306 时左右“浙岭渔 69268”呼叫“YF18”船，告知其已经在火速赶来救援的路上。在消防泵排水效果不明显，船舶倾斜角度加大后，船长黄某慧指令船员穿救生衣，放火箭信号。

0658 时，“YF18”轮沉没，沉船位置( 28° 05′ 37.80″ N/121° 51′ 18.70″ E )。

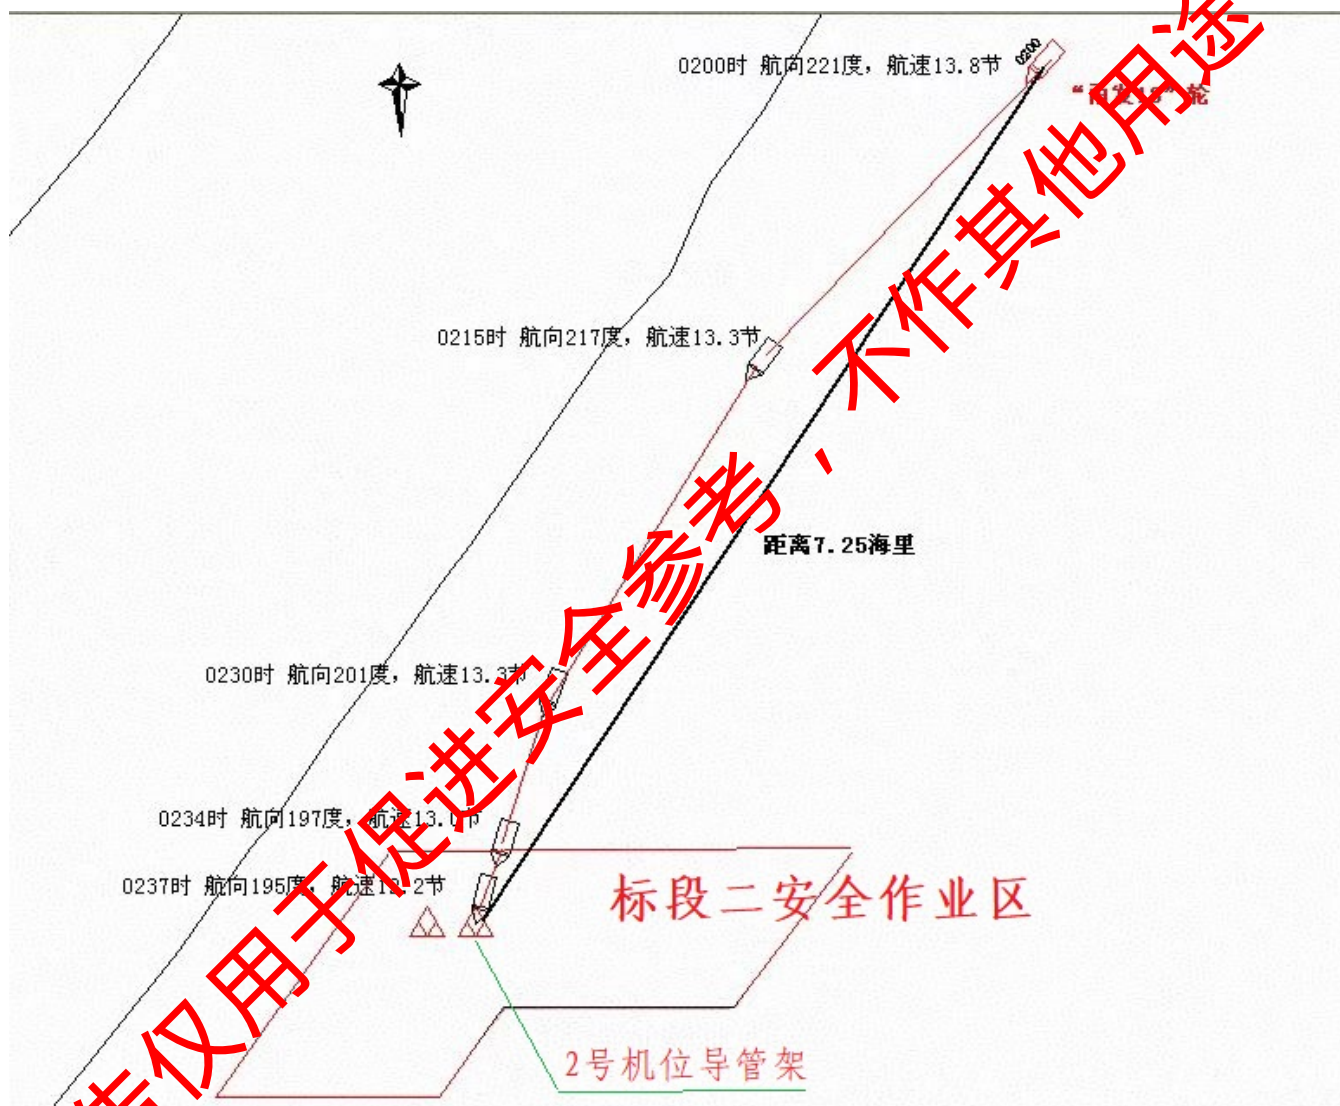
附件 3: “YF18” 轮触碰在建水上水下构筑物事故态势示意

0215 时左右，航速 13.3 节，航向 217°，概位：28° 12' 34.87"N/121° 58' 47.22"E，此时船位距离玉环 2 号风电场北边界约 4.3 海里，船位偏离计划航线以西约 3.7 海里。当避让渔船后，大副发现船舶前方有两个红灯（导管架红色闪光警示灯）以为是浮标，后来在雷达上看到两个导管架雷达回波后，为了避让前方红灯，大副顾某开调整航向，并将船位向计划航线调整。

0237 时左右，航速 12.2 节，航向 195.3°，概位：28° 08'

03.58" N/121° 56' 15.23" E, 此时该船触碰在建水上水下构筑物（玉环2号海上风电2号机位导管架），船位偏离计划航线以西约4.2海里。
