# 舟山“12·12”专业远洋渔船“欣海冷1” 操作性污染事故调查报告

## 1. 事故简况

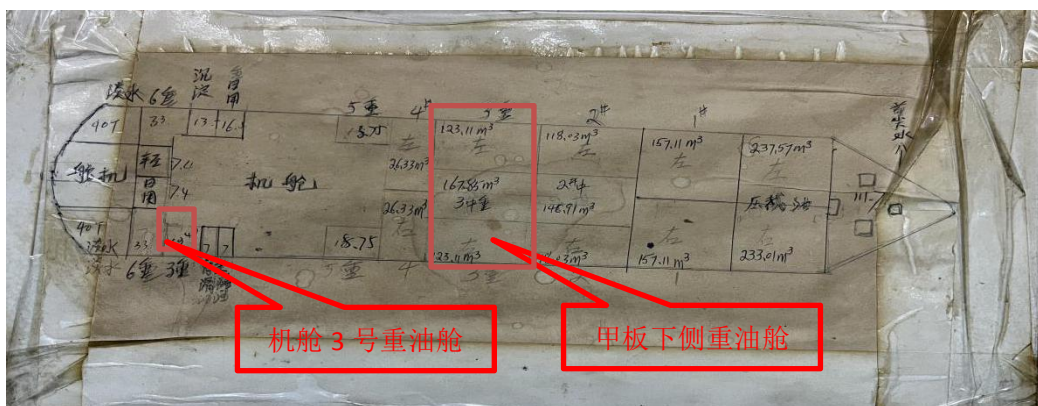
图 1：“欣海冷 1”油舱分布示意图

经勘验并与该轮轮机员核实，该轮机舱内部共有 5 个重油舱，船中主甲板下侧有 3 个重油舱，如下图 1、图 2。

本次造成溢油的油柜为机舱 3 号重油舱，位于机舱内右后侧（图 1），容积约 13.4 立方米，顶部有透气筒通向艙楼甲板，无溢流管路和高油位报警装置，仅安装液位计供轮机员读取液位高度。液位计采用圆通钢管+红白色磁性翻板组成“磁性浮子液位计”，液位计的圆通钢管顶部用放气堵头密封，其上部用一段铁管与油柜体相通连接，但铁管与油柜

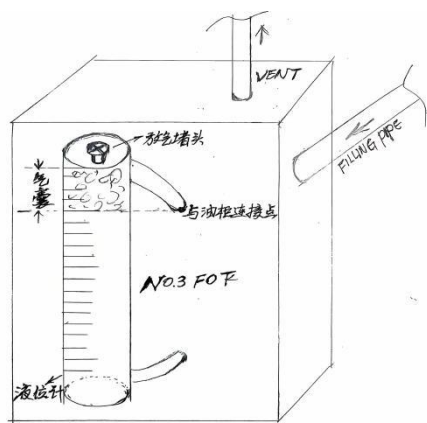
图 3：3 号重油舱示意图

体的连接点在液位计最高处的下方一段距离处（见图 3、图 4），该油柜在受油至连接点液位时，圆通钢管型液位计的上部形成气囊，阻止了液位计继续动作，液位计停止在某一液位保持不动。此时油舱若继续受油，机舱操作人员就无法掌握油舱内真实的液位。

一、“欣海冷 1” 机舱内 3 号重油舱的液位计显示假油位，是造成该油舱此次受油时从其透气管漏油的直接原因。

本次燃油加注期间，在该油舱实际舱容已满情况下，液位计显示读数达到 2.3 米后不再升高（满舱高度显示应为 2.5 米），即该油舱液位计显示了假油位，而该液位计显示数值为机舱值班人员判断油舱内存油数量的唯一途径，致使现场观察人员产生误判，错误地认为该油舱上部空间还可以继续受油，而未能及时采取关阀停油的操作，最终导致溢油发生。

二、“欣海冷 1”轮机部责任船员不熟悉机舱内 3 号重油舱液位计的工作特性是造成事故的原因之一。机舱 3 号重油舱液位计因结构设计上的特点，存在当油舱内液位升高至 2.3 米附近时会形成气囊，之后无法真实显示油舱内液位高度的特性，且该油舱未另外装设测量管，液位计是该轮轮机部责任船员测量舱内存油量的唯一途径，但该轮轮机部责任船员并不熟悉该液位计的工作特性，是造成溢油发生的原因之一。

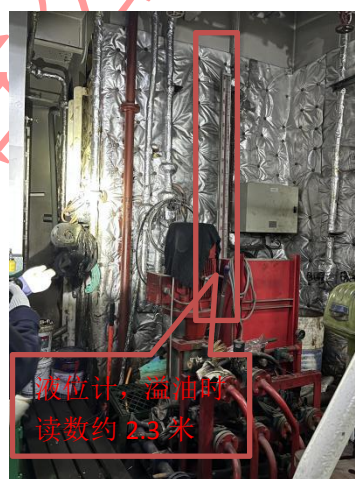
图 4：液位计勘验图

液位计最大读数 2.5 米。据船员陈述，加油开始前，液位计读数约 1 米（存油量约 40%），本次加油计划加注至 2.4 米，本次加油期间，液位计读数上升至 2.3 米附近后停止继续上升。事故调查期间，该轮轮机员通过对液位计顶部堵头松动放气，液位计读数快速上升至最高点（2.5 米）。

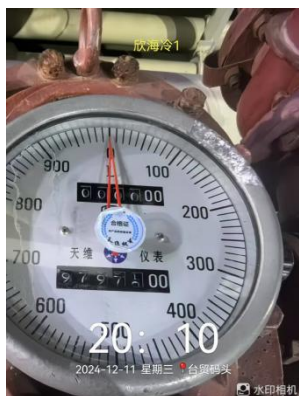
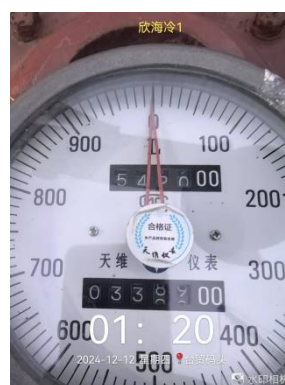
双方约定本次燃料油加注数量以“安信 7”轮流量计为准。本次燃料油加注开始前，“安信 7”轮轻油流量计读数为 9797 立方米，180 燃料油流量计读数 148446.859 吨。燃料油加注完毕后，轻油流量计读数为 10338.9 立方米，180 燃料油流量计读数 148711.281 吨。据此估算，本次“安信 7”

向“欣海冷 1”轮加注轻油（柴油）约 542 立方米，加注 180 号燃料油约 264.5 吨。（见图 5、图 6）

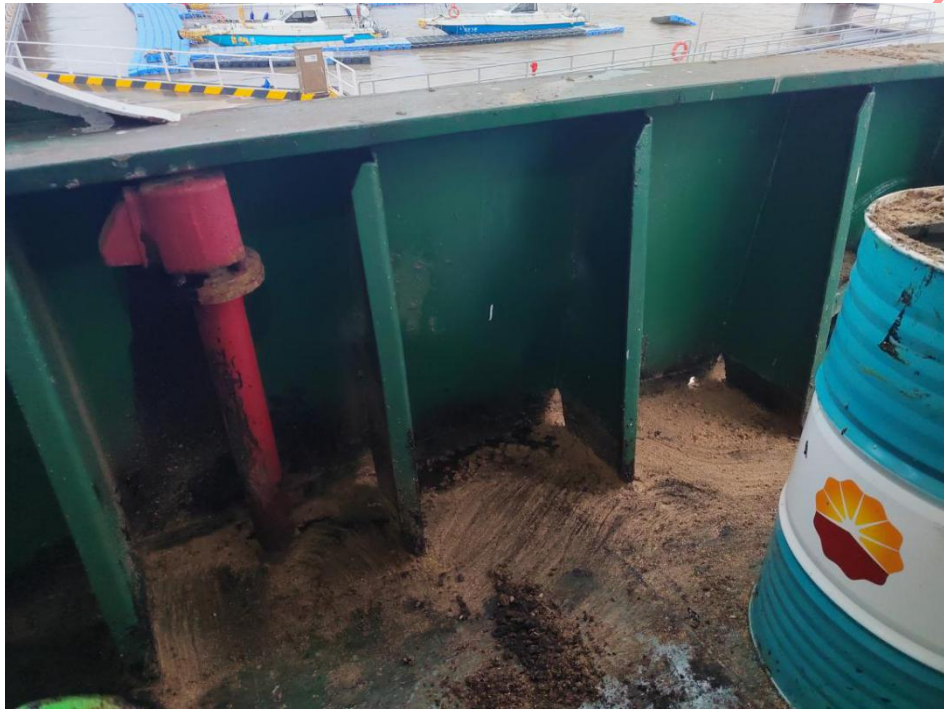
图 7：甲板溢油位置现场图

现场勘查时，该轮甲板上的溢油基本清理完毕，回收含油污染物存放于甲板上，该轮甲板共发现铁桶 4 个（单个体积约 0.2 立方米，均装满杂物）和一堆含油污杂物，铁桶及杂物内包含破布、棉被、吸油毡、锯末等，具体含油数量不详。（图 7、图 8、图 9）。

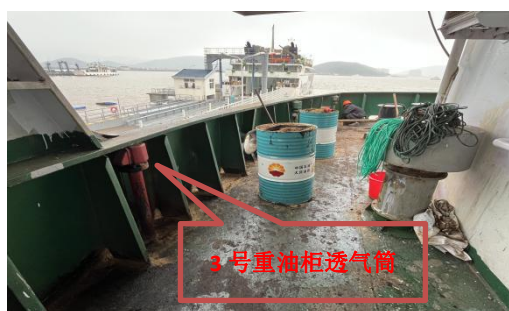
图 8

溢油位置位于该轮艤楼甲板右侧 3 号重油舱透气筒，泄漏的燃料油经艤楼甲板向船尾流动，并最终经右侧船尾处入海（图 8，图 9，图 10）。燃料油入海后流向“安信 7”与“欣海冷 1”两船之间，呈黑色，被两船间放置的防撞碰垫阻挡后聚集（图 11），其他海面位置未发现明显油污。

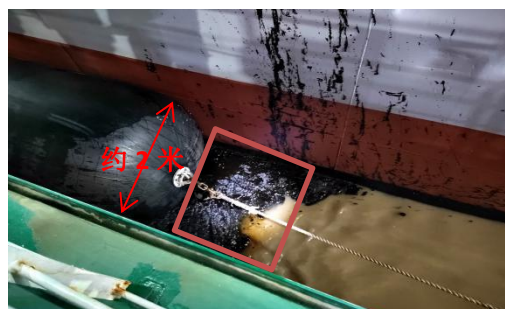
图 11

经勘察，上图 11 中黑色防撞垫厚度约 2 米，以其为参照物，推算此处油污面积约 4 平方米（2 米\*2 米），厚度估算约 0.01 米，密度约 0.95 吨每立方米，因此，估算该位置海上溢油量约  $2*2*0.01*0.95=0.038$  (吨)，即 38 公斤。

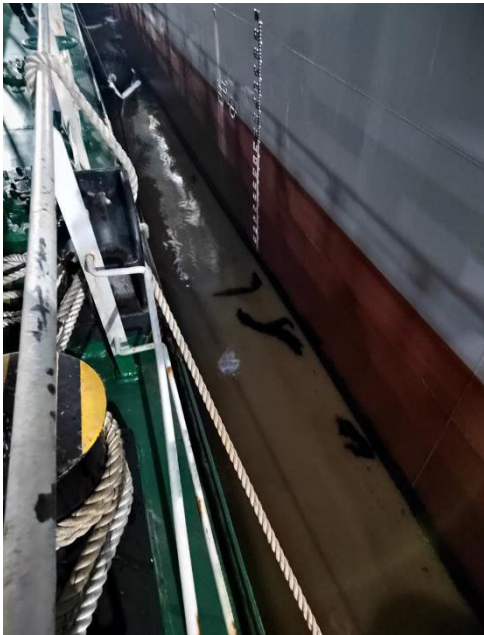
图 12

除以上油污外，在两船之间（两个黑色碰垫之间水域）发现零星块状散落油污（如图 12）和油花，长度约 30 米，

宽约 2 米，厚度估算约 0.1MM，此处溢油量估算约  $30 \times 2 \times 0.0001 \times 0.95 = 0.0057$ （吨），即 5.7 公斤。
