# 浙江宁波“8·9”“M”轮 火灾爆炸事故调查报告

## 一、事故概况

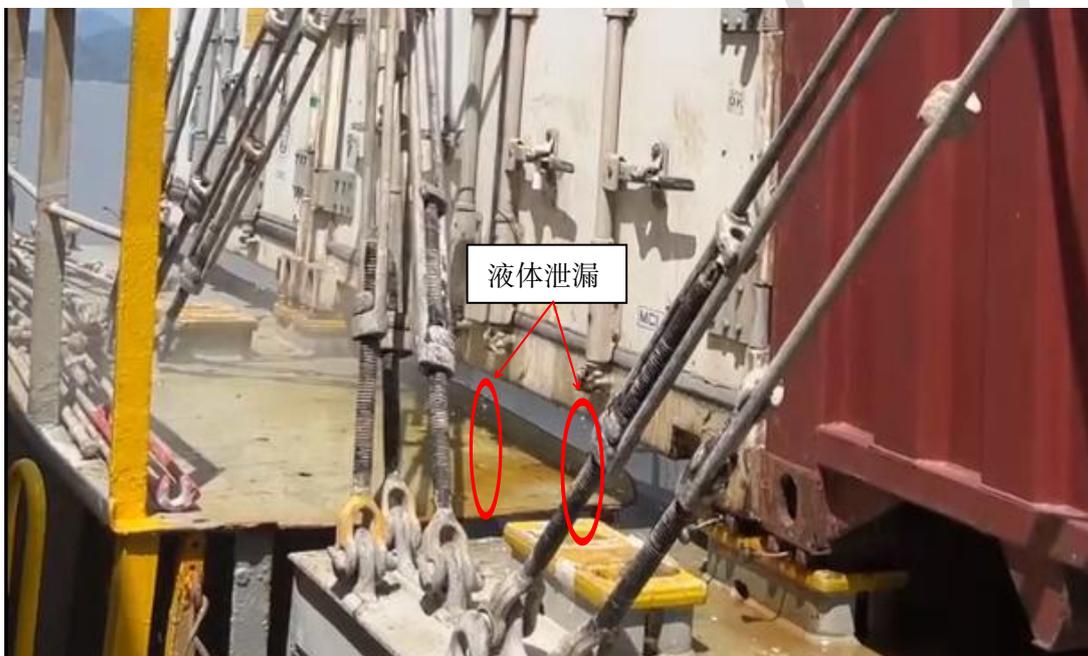
1331时左右,值班水手发现02贝位涉事集装箱(箱号: MW CU6639680, 装载位置: 020982)轻微冒白烟,箱门下方有透明偏微黄液体泄漏,伴有白色烟雾冒出,并听到“嘶嘶”的响声。

图 5: 液体货物泄漏至舱面

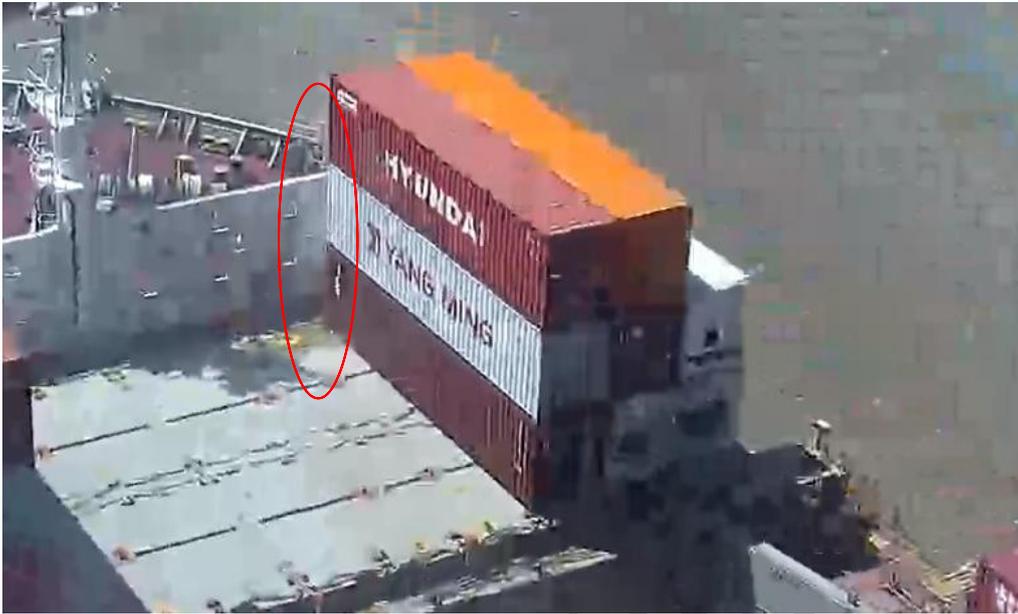
1338时12秒,现场码头 CCTV 显示涉事集装箱箱门方向可

见少量烟雾。

图 6：船首方向少量烟雾

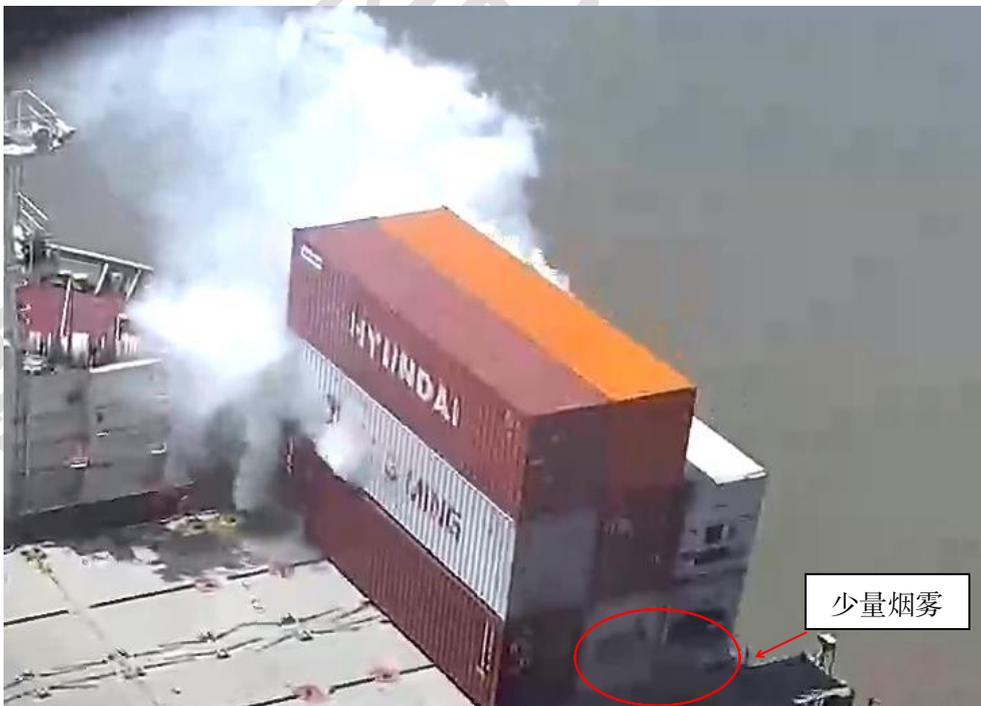
1338时30秒，白色烟雾喷发速度加快，右舷船首被烟雾笼罩，少量白色烟雾从涉事集装箱压缩机排风扇处溢出。

图 7：右舷船首被烟雾笼罩

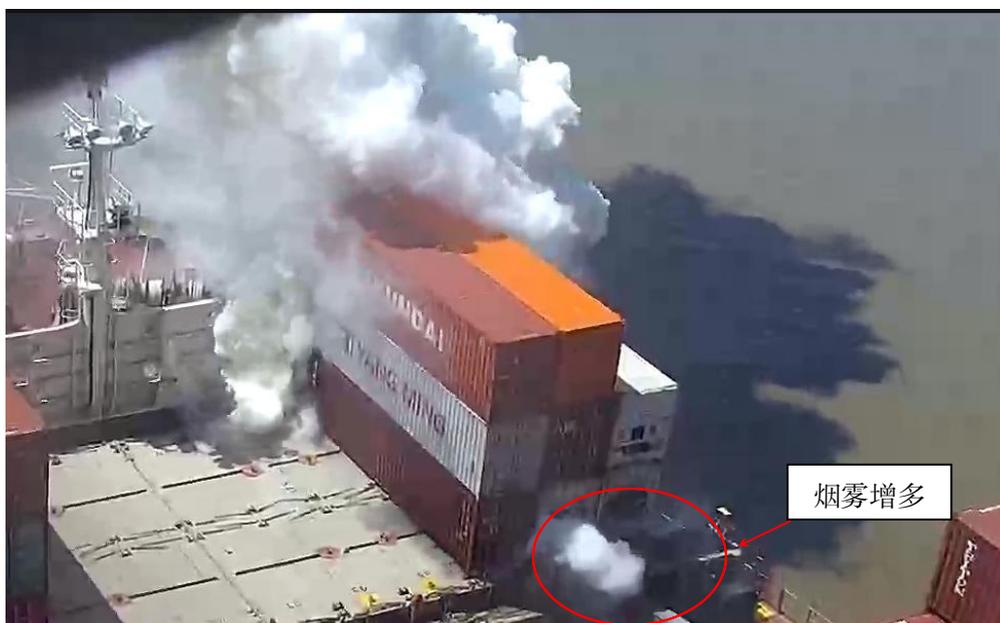
1339时00秒，大量烟雾喷发至船首上空，涉事集装箱压缩机排风扇处溢出的白色烟雾增多。

图 8：压缩机排风扇烟雾增多

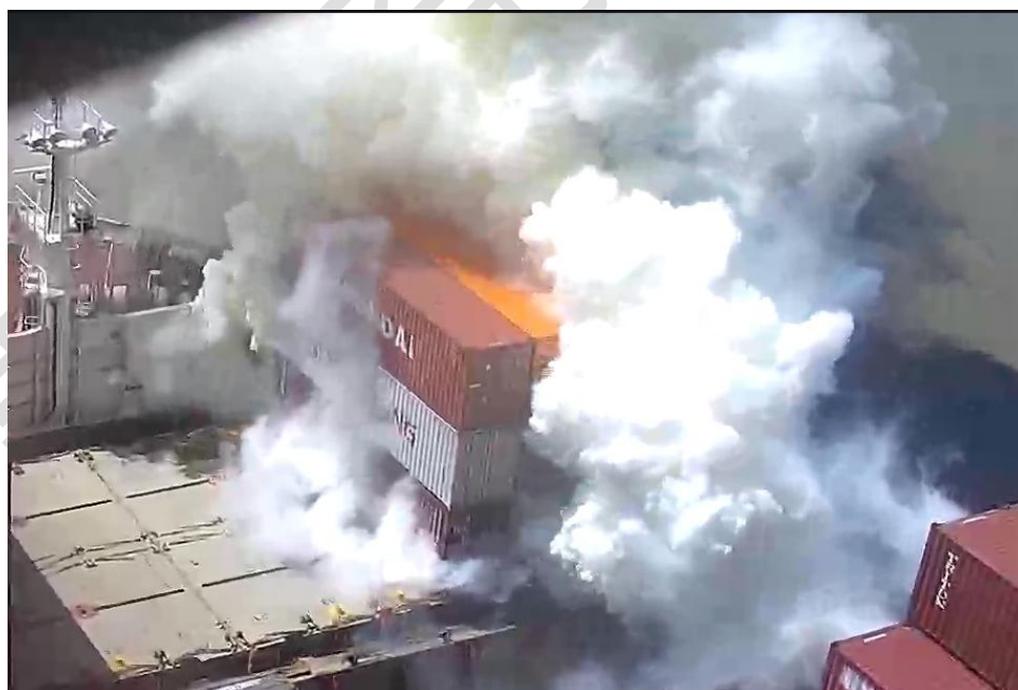
1339时20秒，大量白色烟雾喷发至空气中，笼罩船首右舷。

图 9：烟雾笼罩船首右舷

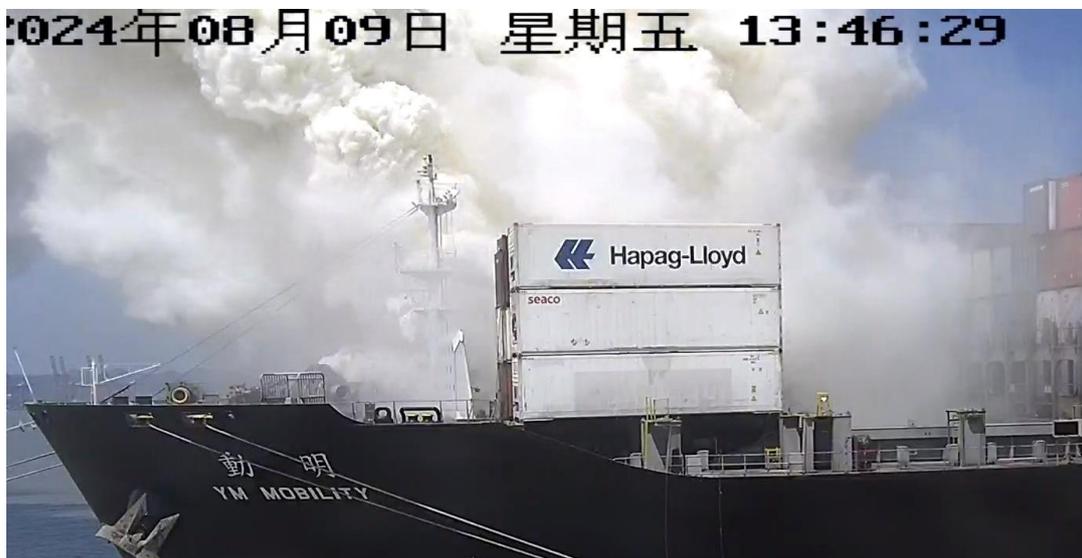
1339时20秒至1346时29秒，白色夹杂淡黄色烟雾持续大量喷发，覆盖整个船首位置。

图 10：1346 时 29 秒船首情况

1346时30秒，涉事集装箱爆炸燃烧，造成该集装箱及周边3个集装箱（箱号：SEGU9098453、TGBU6448277、HDMU6698375）解体；2个集装箱（箱号：SEGU9145703、YMMU6544478）坠落在码头和滩涂；4个集装箱（箱号：HLBU9673964、HLBU9400661、HAMU2142020、TCNU2319688）落海。部分相邻集装箱起火燃烧。

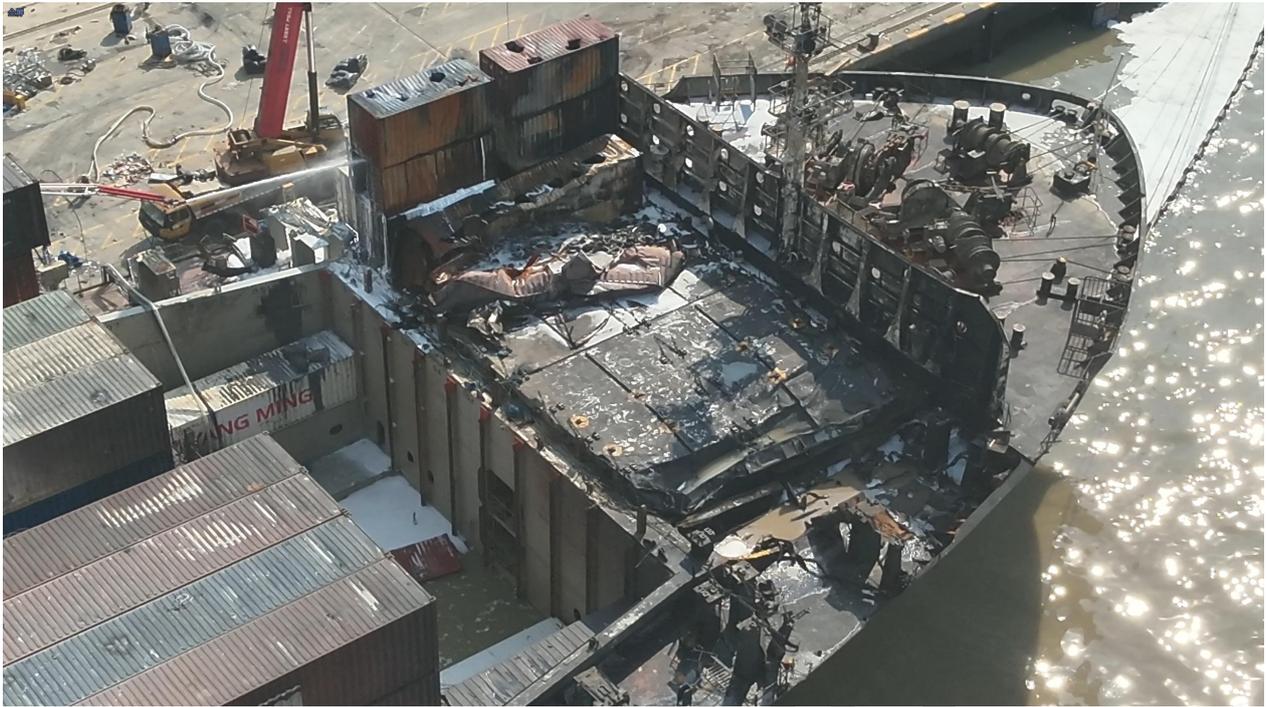
图 11：现场总体情况

调查组于2024年8月11日对“M”轮进行了现场勘验，爆炸导致1舱右舷舱面装载的集装箱解体或被炸飞，左舷集装箱烧损严重，1舱舱盖严重变形，附近甲板和船体损坏变形。06贝装载的部分集装箱过火，1-4舱内部分集装箱浸水。

经统计，“M”轮装载在 01-03 贝舱面的 20 个集装箱中，4 个被炸解体，6 个被炸飞，10 个被烧毁；其他位置部分集装箱过火或浸水受损；“M”轮 1 舱舱盖及附近船体损坏变形。事故直接经济损失约 9000 万元。

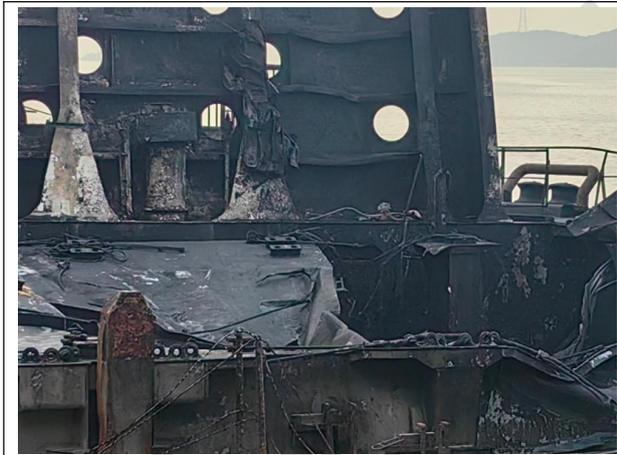
1 舱舱盖毁损严重

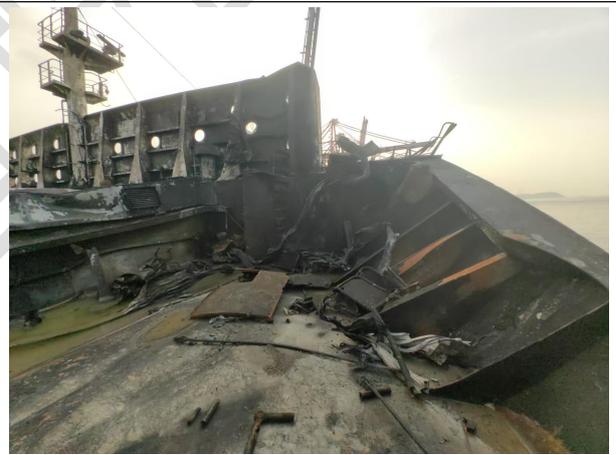
船体右舷损坏变形
