“ 11· 2” DONG CHENG LAN TIAN”

一、事故概况

2024年11月2日0522时左右，巴拿马籍集装箱船“DONG C HENG LAN TIAN”轮（中文名：“东成蓝天”轮，总吨：20532，船长：179.3米，航区：无限航区），在虾峙门深水航槽外（概位：29°41'49"N/122°32'4"E），装载在40贝位的19个40尺集装箱坠海。

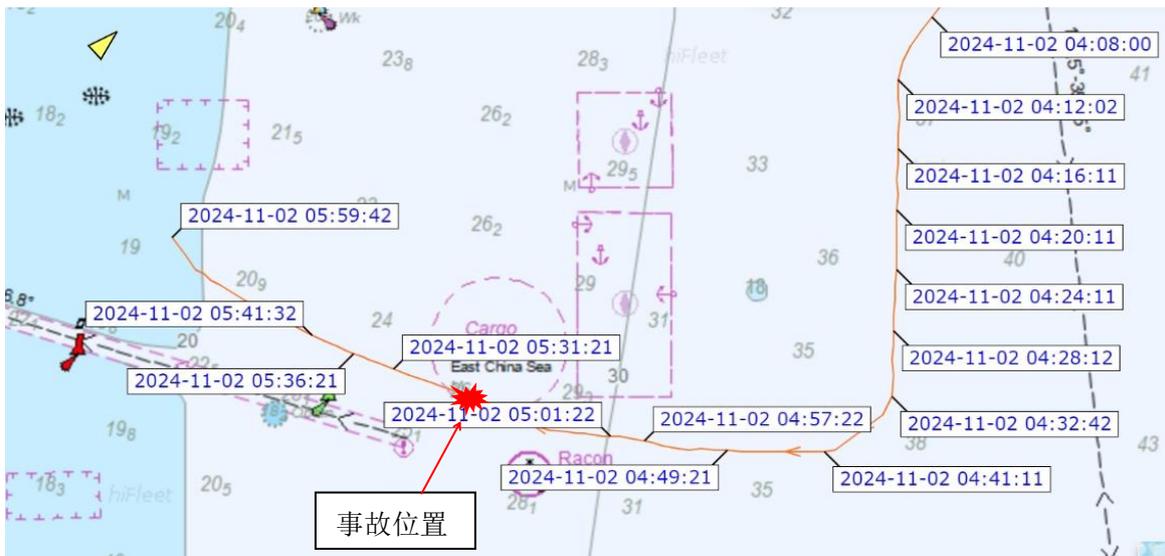
图 2：船舶轨迹图

0522时左右，该轮船位 $29^{\circ}41.8'N/122^{\circ}32.0'E$ ，航速6.2节，船首向 325° ，航迹向 284° 。此时该轮距离深水航槽灯船1.3海里，方位 318° 。该轮遇较大涌浪导致船舶横摇角度 25° 至 30° ，伴有巨响，后经船员查看，装载在40贝位的19个集装箱落海。

2. 风浪流影响导致船舶大角度横摇。事发时事发水域风浪较大，该轮航向转向西航行时遭遇横风、横浪影响，船舶横摇达二十余度，横倾力矩加大。同时，该轮本航次初稳性高度约 4.74 米，相对较高，导致船舶横摇周期短，在风浪影响下横摇更为明显，对集装箱稳固产生不利影响。

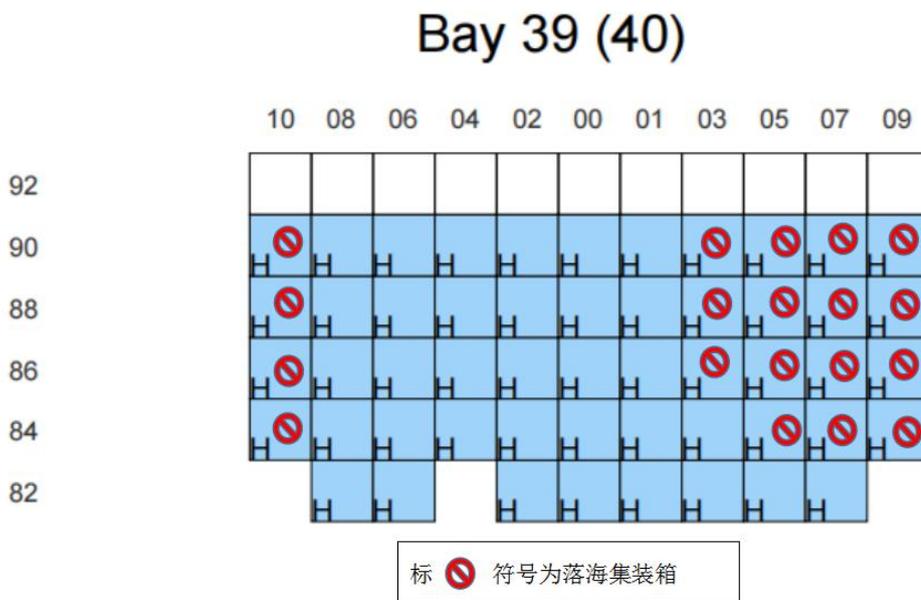
图 3：落海集装箱位置图

根据现场勘验发现，该轮共 19 个集装箱（均为第 40 贝装载的 40 尺重箱）落海，14 个在船集装箱不同程度变形损坏，船上部分底锁、立柱损坏。

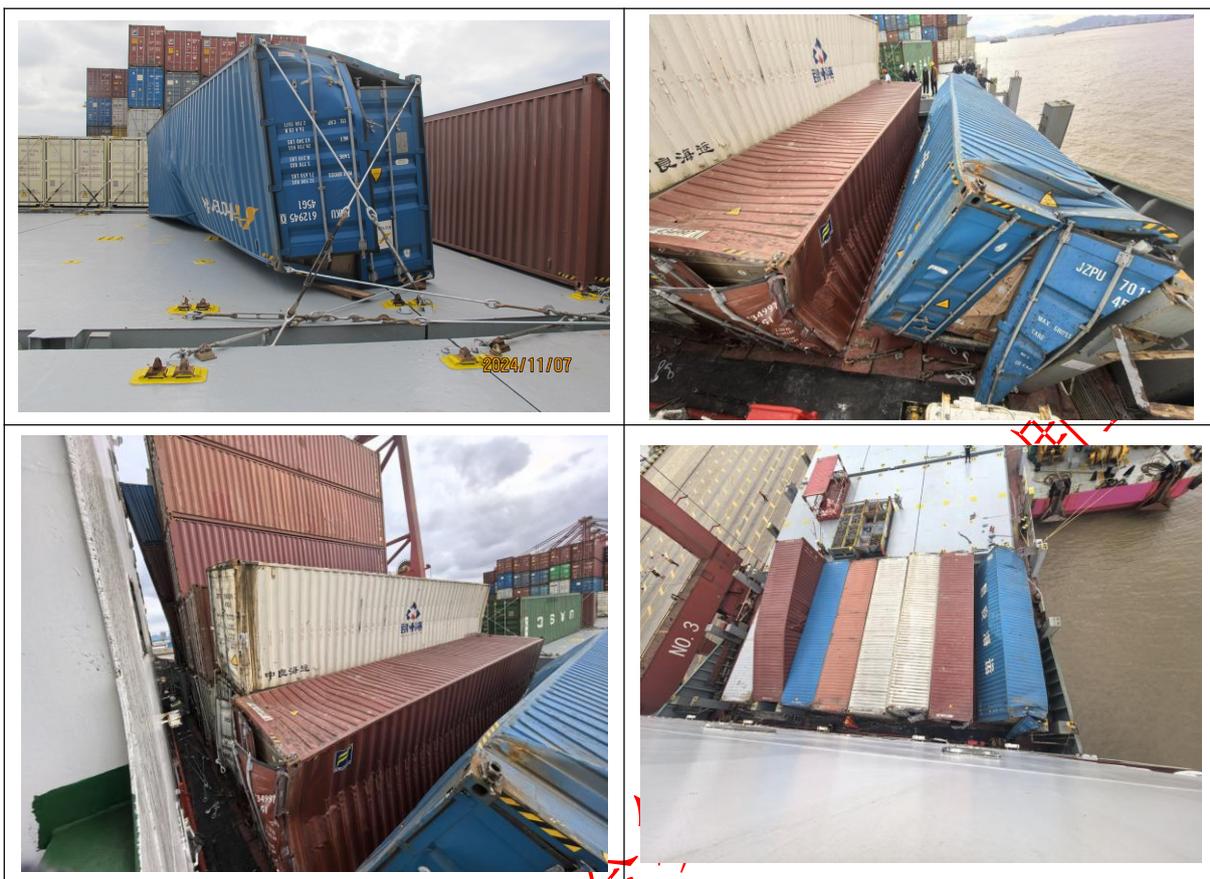
图组 1: 在船集装箱损坏情况

事故造成“DONG CHENG LAN TIAN”轮19个集装箱落海，在船14个集装箱不同程度变形、损坏，船上部分底锁、立柱损坏。

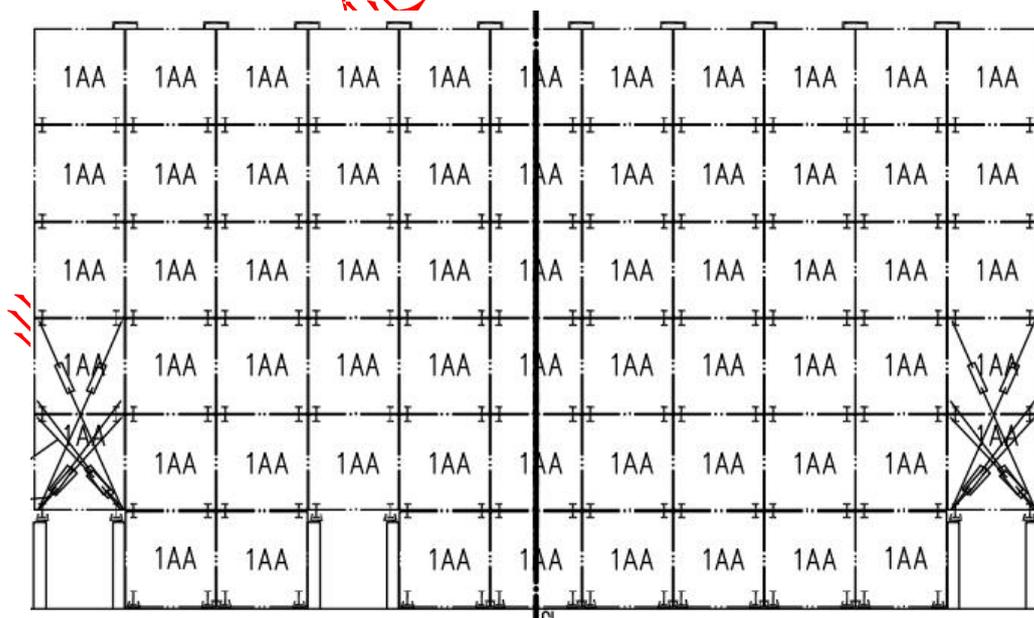
图6：40 贝位典型绑扎系固示意图

由于该轮 40 贝位甲板设计特殊，因此该轮系固手册对 40 贝位绑扎系固进行了特别要求，需对 09、10 列增加一对花篮螺丝和短拉杆进一步加固。但由于该轮 40 贝位前端甲板未安装地令，因此无法对 40 贝位 00、01、03、05、07、02、06、08 列集装箱前部进行绑扎系固。

综上，该轮本航次40贝位集装箱未按照系固手册要求，将顶层集装箱之间使用桥锁连接，00、01、03、05、02、06列后部仅绑扎至第二层而未使用长拉杆绑扎至第三层，00、01、03、05、07、02、06、08列集装箱前部未进行绑扎系固。因此，该轮本航次40贝位绑扎系固不充分，既不满足系固手册要求，也不符合良好船艺做法，难以抵抗海上大风浪等恶劣天气影响。

1. 为船舶配备足够的绑扎地令。在40贝位前、后部均加装绑扎地令,以满足对每一列使用拉杆和花篮螺丝进行绑扎系固的要求。

2. 优化完善系固手册。按照最新的系固手册编制要求及当前航海实际完善系固手册,为船舶提供安全、可靠、充分的绑扎系固指导。

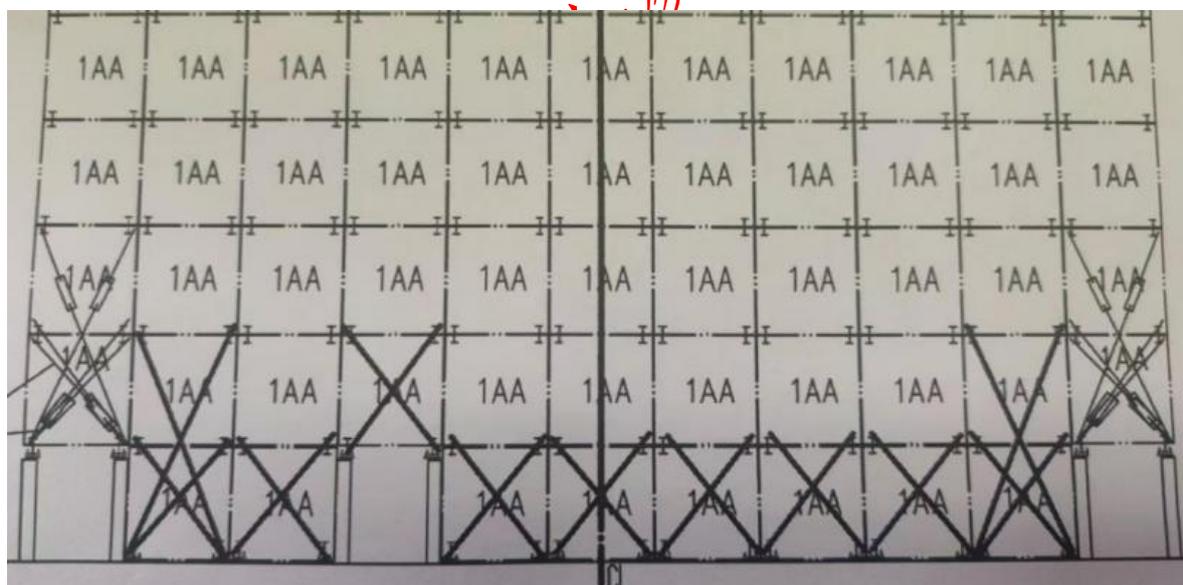
图7: 40贝位后部绑扎系固示意图

对于40贝位后部,该轮本航次在两舷最外侧的09和10列(第一层为甲板过道,因此分别设置6个立柱作为装载支撑)分别使用了4套花篮螺丝、短拉杆和2套花篮螺丝、长拉杆绑扎至第四层;在07、08列分别使用了2套花篮螺丝、短拉杆和2套花篮螺丝、长拉杆绑扎至第三层;在04列(第一层由于甲板上设有机舱天窗,因此设置6个立柱作为装载支撑)立柱上使用2套花篮螺丝、短拉杆绑扎至第三层;在00、01、03、05、02、06列分别使用2套花篮螺丝、短拉杆绑扎至第二层。

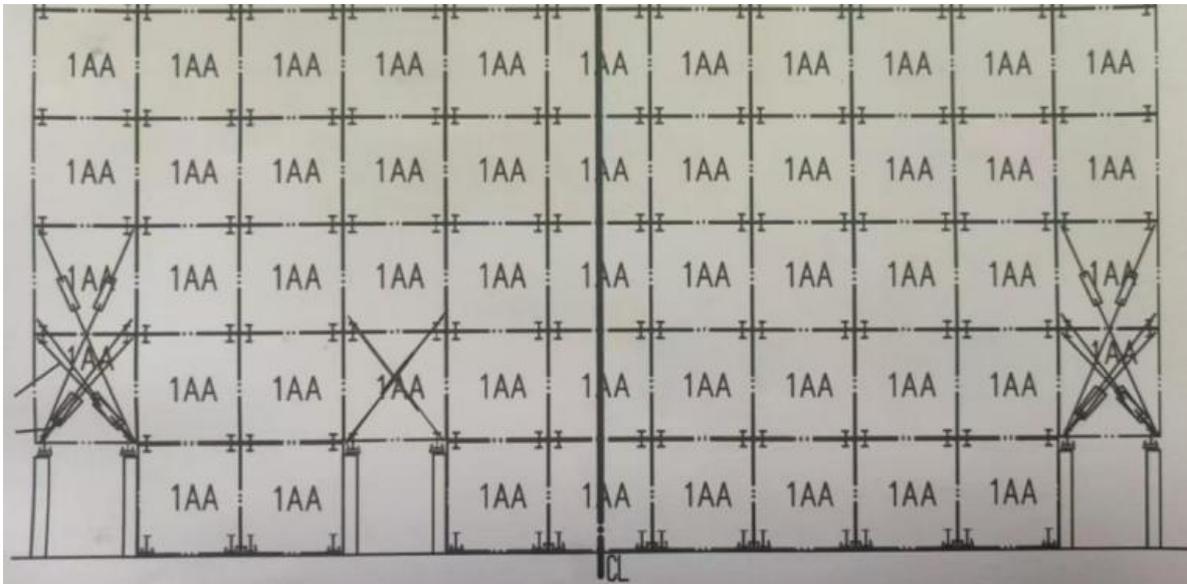
图 8：40 贝位前部绑扎系固示意图

对于40贝位前部,该轮本航次在09和10列分别使用了4套花篮螺丝、短拉杆和2套花篮螺丝、长拉杆绑扎至第四层;在04列立柱上使用2套花篮螺丝、短拉杆绑扎至第三层;00、01、

03、05、07、02、06、08 列集装箱前部未进行绑扎系固。

1. 绑扎系固不充分。该轮 40 贝仅后部有绑扎地令，前部甲板未配备绑扎地令，导致 40 贝前部 8 列集装箱不能使用拉杆、

花篮螺丝进行绑扎系固。同时，40 贝顶层集装箱未使用桥锁连接，后部有 6 列集装箱未使用长拉杆绑至第三层。
