“ 7 . 17 ” “

“ 6 ”

## 一、事故概况

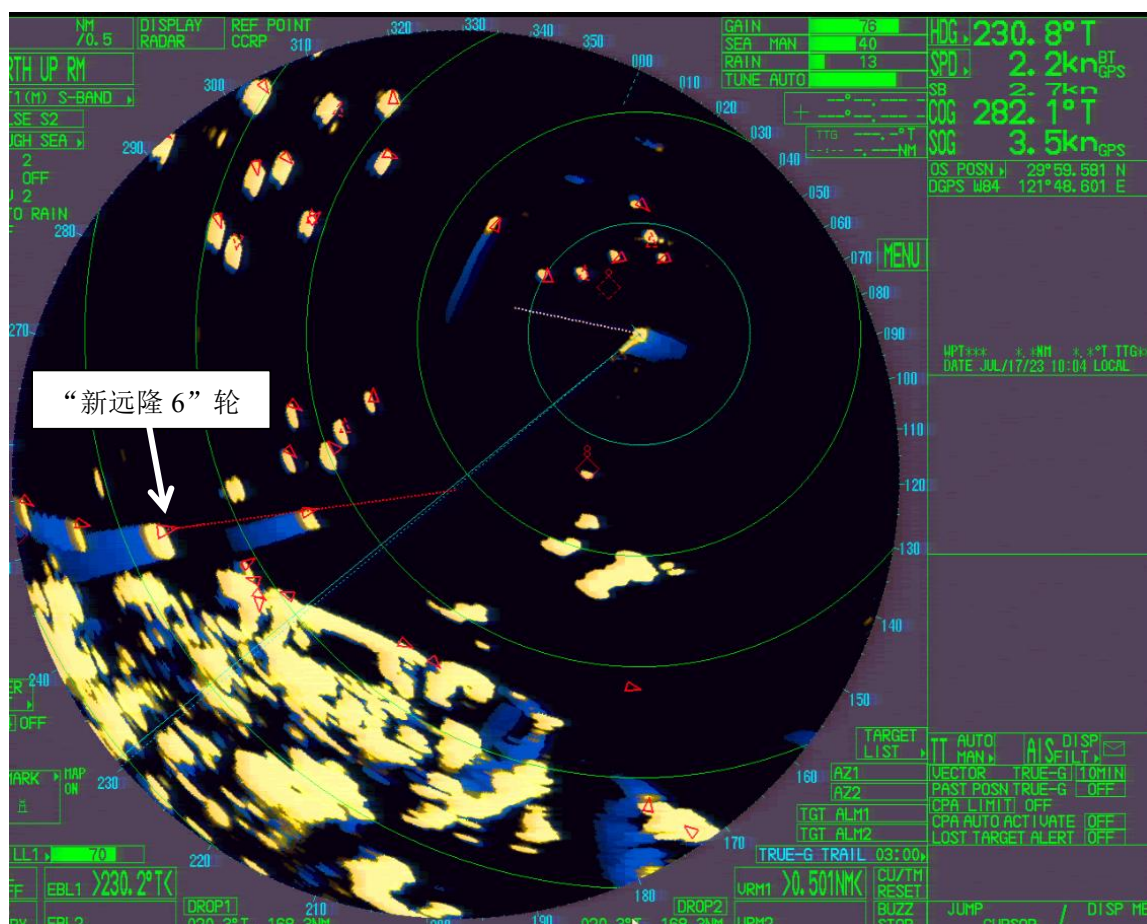
图4: 1005时“港龙发展”轮 VDR 截图

1005时左右，该轮驶至 $29^{\circ}59'34''\text{N}/121^{\circ}48'34''\text{E}$ ，航速3.5节，航向 $282^{\circ}$ 。此时，“新远隆6”轮位于该轮真方位 $248^{\circ}$ ，两船相距2.3海里。该轮引航员通过高频与“新远隆6”轮引航员联系商定会红灯。

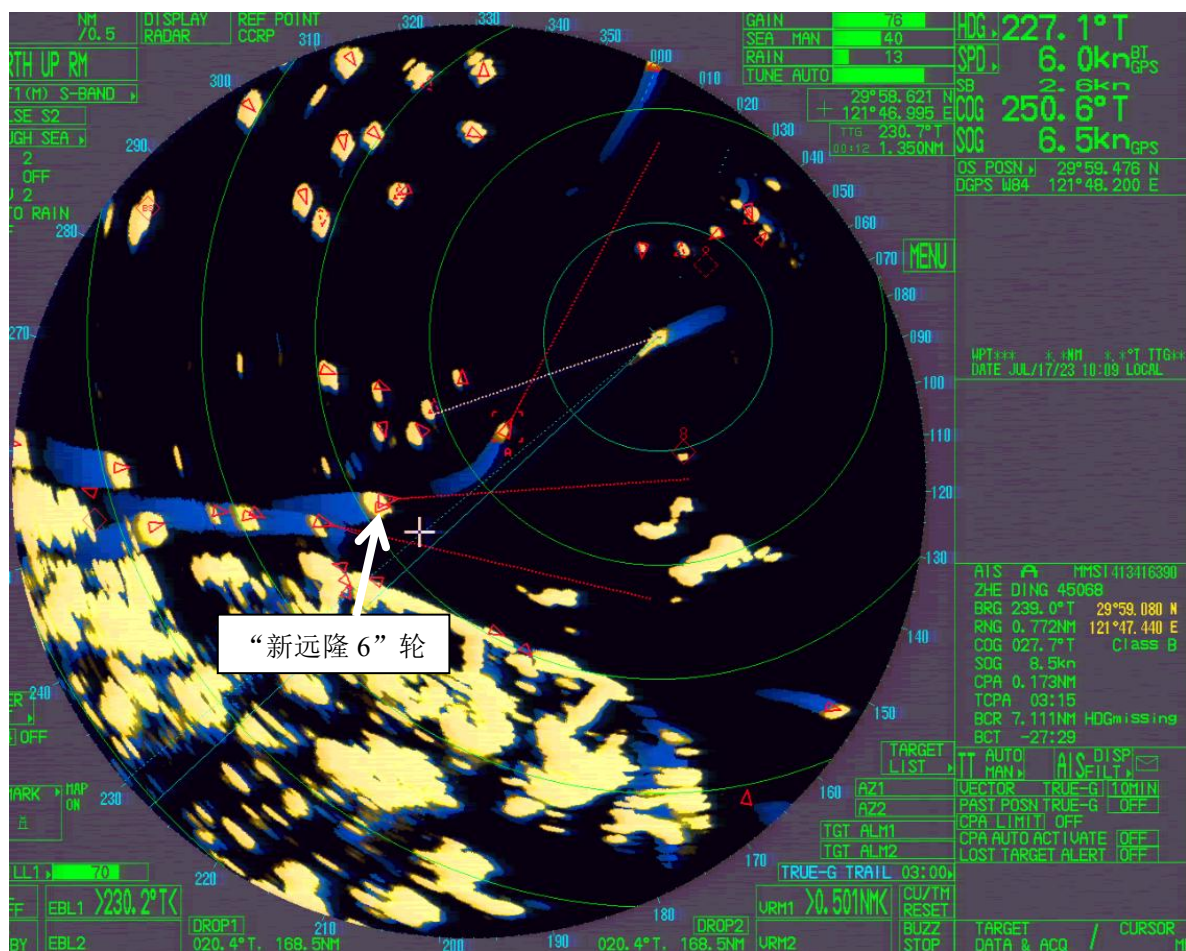
图5: 1010时“港龙发展”轮 VDR 截图

1010时左右，该轮驶至 $29^{\circ}59'26''\text{N}/121^{\circ}48'08''\text{E}$ ，航速6.5节，航向 $251^{\circ}$ 。此时，“新远隆6”轮位于该轮真方位 $238^{\circ}$ ，两船相距1.3海里。

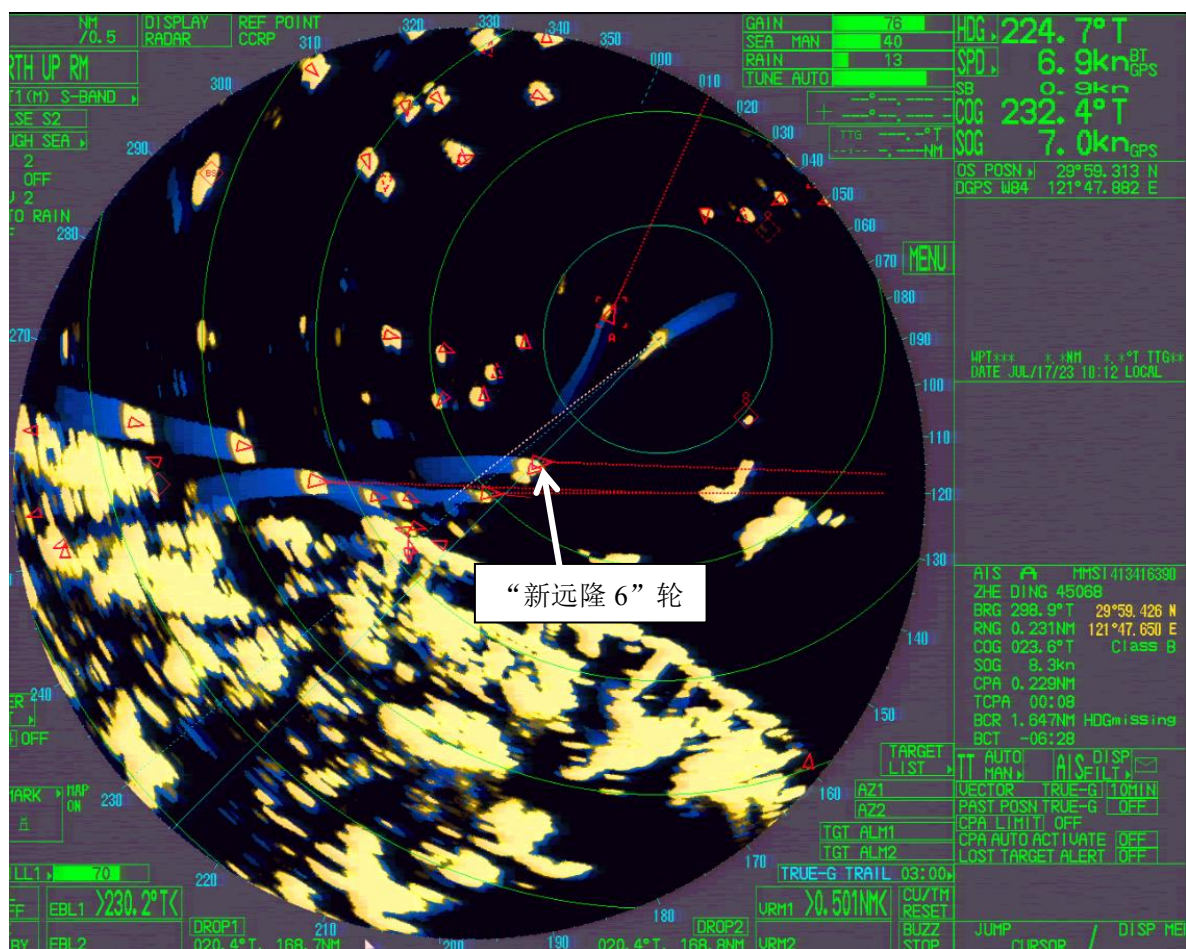
图6: 1012时“港龙发展”轮 VDR 截图

1012时左右，该轮驶至 $29^{\circ}59'19''\text{N}/121^{\circ}47'54''\text{E}$ ，航速7节，航向 $232^{\circ}$ 。此时，“新远隆6”轮位于该轮真方位 $226^{\circ}$ ，两船相距0.8海里。

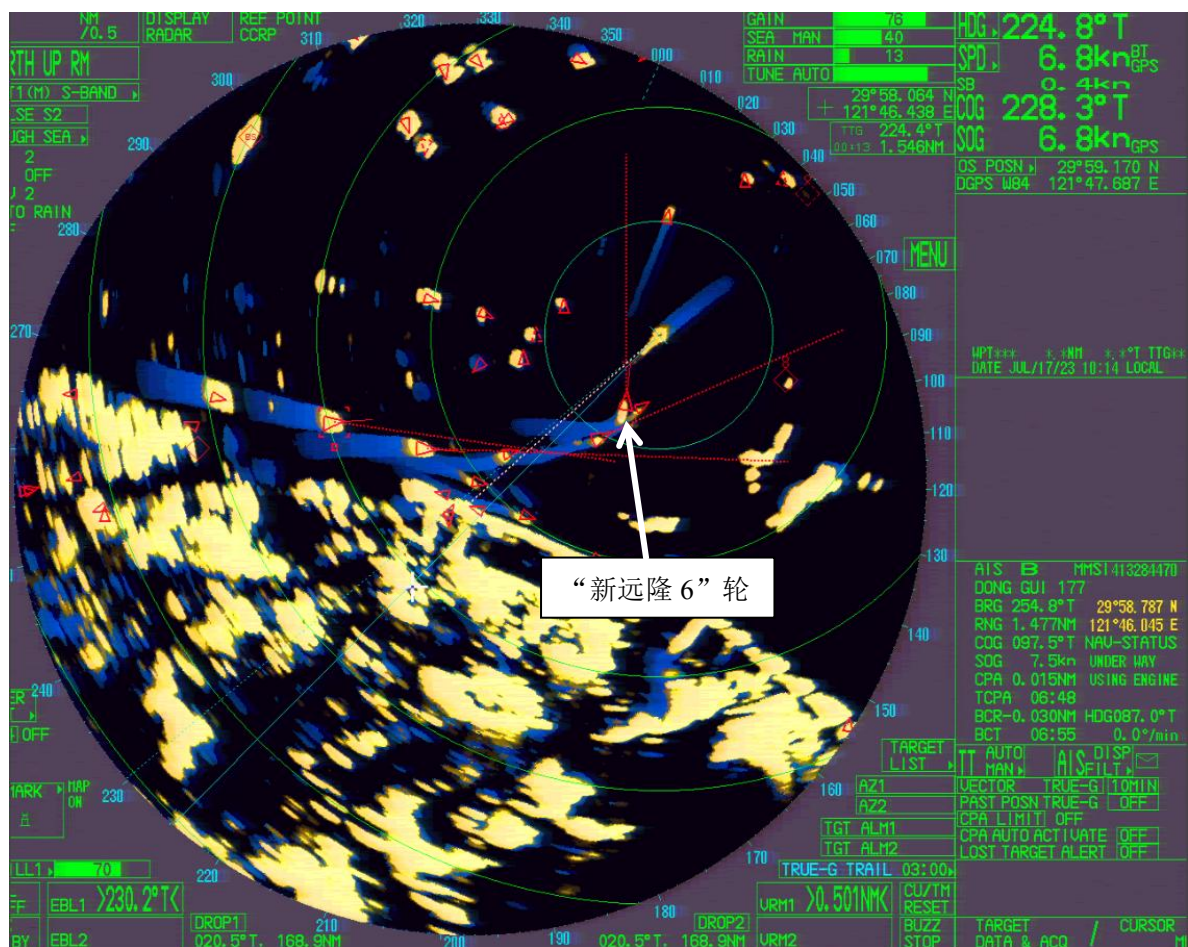
图7: 1014时“港龙发展”轮 VDR 截图

1014时左右，该轮驶至 $29^{\circ}59'11''\text{N}/121^{\circ}47'43''\text{E}$ ，航速6.8节，航向 $228^{\circ}$ 。此时，“新远隆6”轮位于该轮真方位 $208^{\circ}$ ，两船相距0.4海里。该轮引航员发现“新远隆6”轮大角度快速向左转向，随即下达了右满舵的指令。“新远隆6”轮引航员告知该轮受潮流影响，将大幅度向左转向，同时要求该轮大幅度向右转向，该轮引航员同意向右转向。

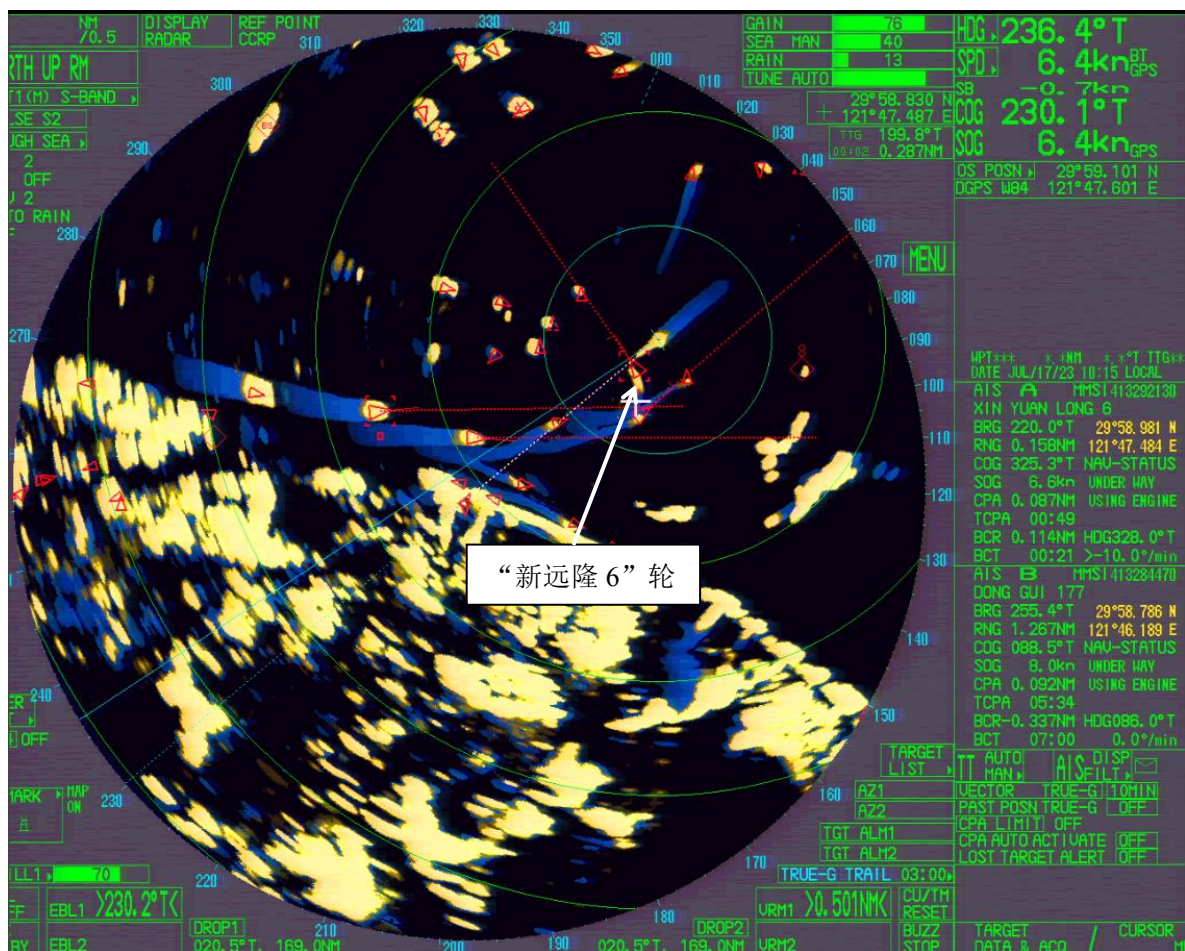
图8:1015时“港龙发展”轮 VDR 截图

1015时，该轮驶至 $29^{\circ}59'6''\text{N}/121^{\circ}47'38''\text{E}$ ，航速6.4节，航向 $230^{\circ}$ 。此时，“新远隆6”轮位于该轮真方位 $217^{\circ}$ ，两船相距0.2海里。
