# 浙江宁波“8·9”“M”轮 火灾爆炸事故调查报告

## 一、事故概况

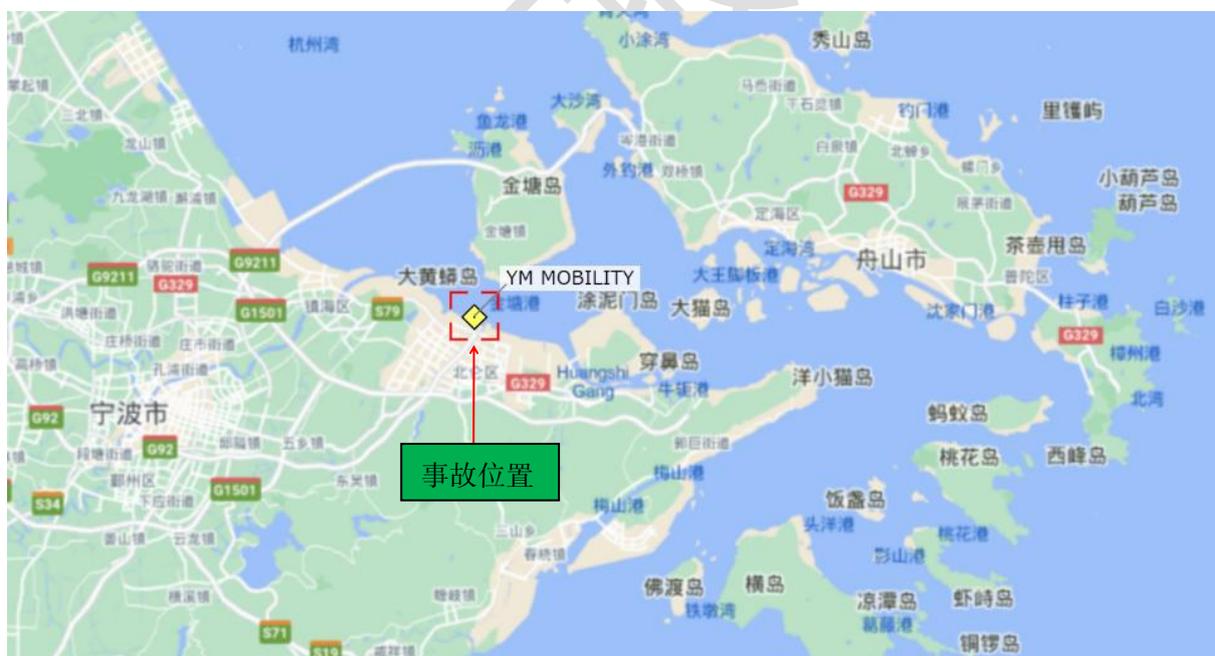
图 1：事故位置

2024年8月9日1346时30秒，利比里亚籍集装箱船“M”轮靠泊宁波舟山港股份有限公司北仑第二集装箱码头分公司2#泊位(概位：29°56.7' N/121°50.4' E)作业过程中，船首右舷危险货物集装箱（箱号：MWCU6639680，装载位置：020982，内装货物：过氧化苯甲酸叔丁酯）发生火灾爆炸，事故造成临近部分集装箱及船体受损，直接经济损失约9000万元，构成较大等级水上交通事故。

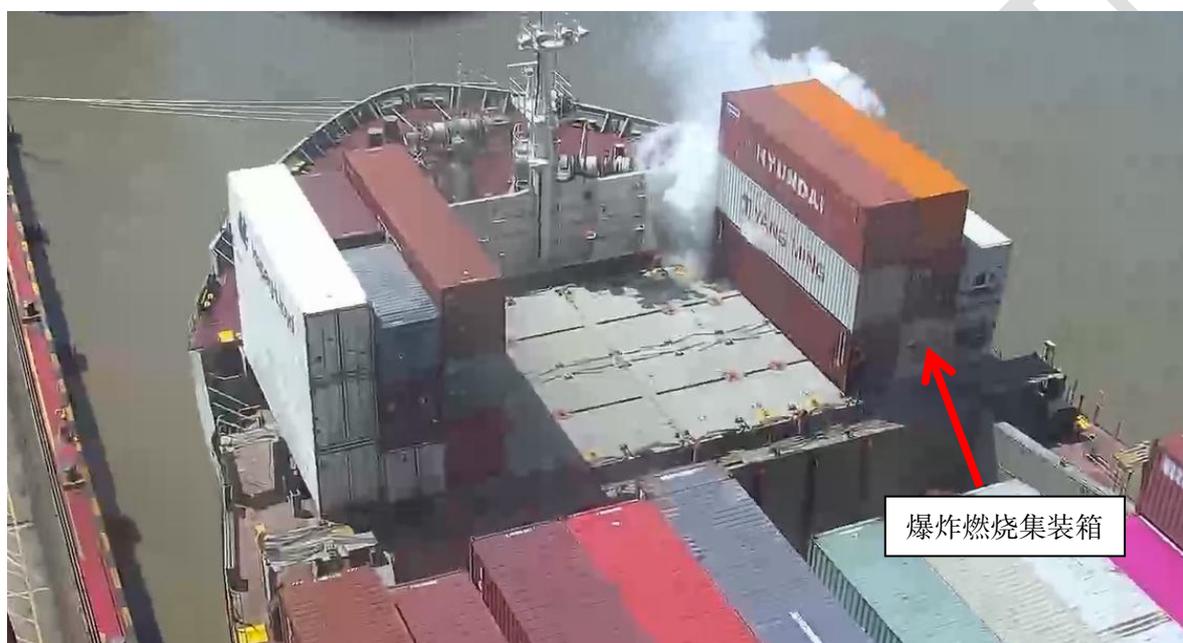
图 2:事发时 01-03 贝位货物装载情况

“M”轮靠泊宁波港时，01-03 贝位共装载 24 个自然箱，其中重箱 18 个，空箱 6 个。事发时装载在 03 贝 14 列舱面的 4 个箱子（3 个重箱，1 个空箱）已卸载。剩余 20 个自然箱中，有 5 个装有危险货物，位置分别为 011082、031082、031084、031086、020982，除涉事集装箱装在右舷外，其余 4 个危险货物箱均装在左舷。

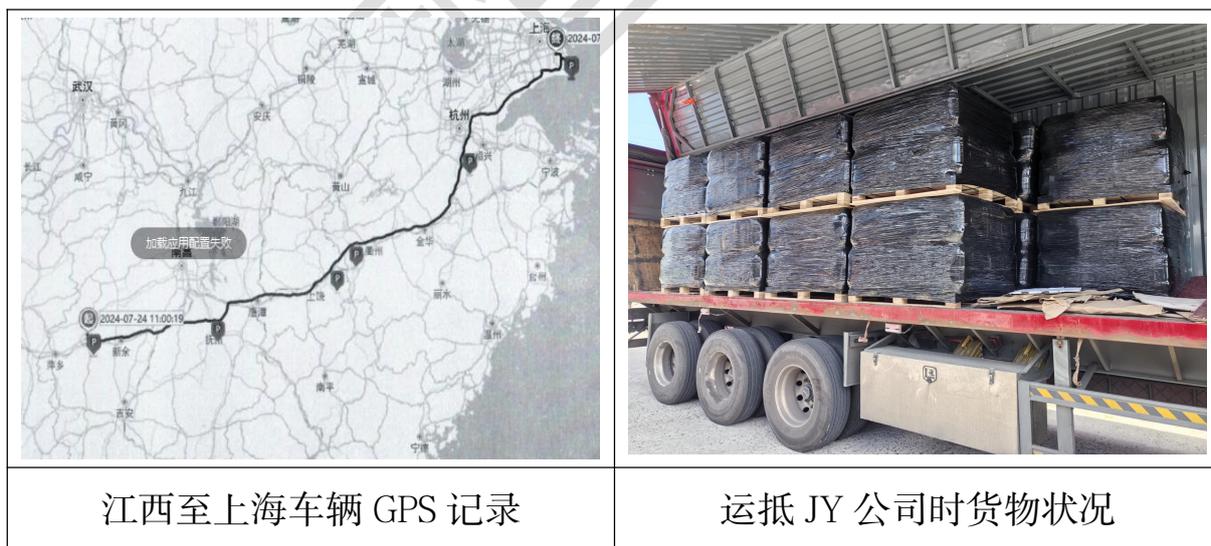
图组 1：江西陆路运至上海情况

上述运输车辆及所属公司均持有有效的危险货物道路运输证，驾驶员和押运人员均持有有效的道路危险货物运输驾驶员或押运人员从业资格证。从出厂转运至装船过程未发现异常。
