“ 11· 2” DONG CHENG LAN TIAN”

一、事故概况

2024年11月2日0522时左右，巴拿马籍集装箱船“DONG C HENG LAN TIAN”轮（中文名：“东成蓝天”轮，总吨：20532，船长：179.3米，航区：无限航区），在虾峙门深水航槽外（概位：29°41'49"N/122°32'4"E），装载在40贝位的19个40尺集装箱坠海。

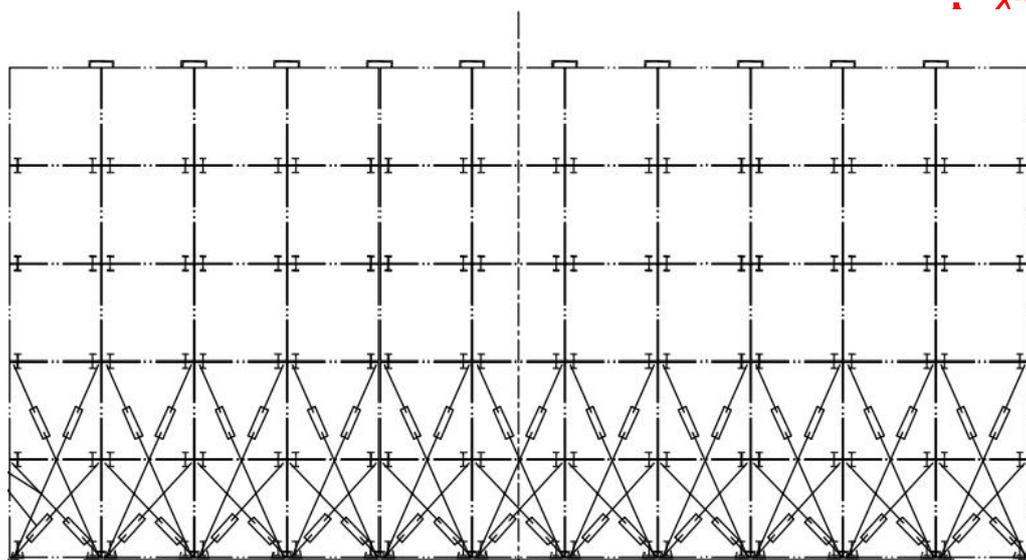
图5：典型绑扎示意图

根据该轮系固手册记载，装载超过 2 层的集装箱，需使用花篮螺丝和拉杆分别对每一列第二层、第三层集装箱进行绑扎和系固，顶层集装箱之间使用桥锁连接。最底层集装箱需使用底锁固定，集装箱层与层之间使用半自动扭锁进行固定。

由于该轮 40 贝位甲板设计特殊，因此该轮系固手册对 40 贝位绑扎系固进行了特别要求，需对 09、10 列增加一对花篮螺丝和短拉杆进一步加固。但由于该轮 40 贝位前端甲板未安装地令，因此无法对 40 贝位 00、01、03、05、07、02、06、08 列集装箱前部进行绑扎系固。
