浙江宁波“10.21” “江丰17” 轮船落水事故 调查报告

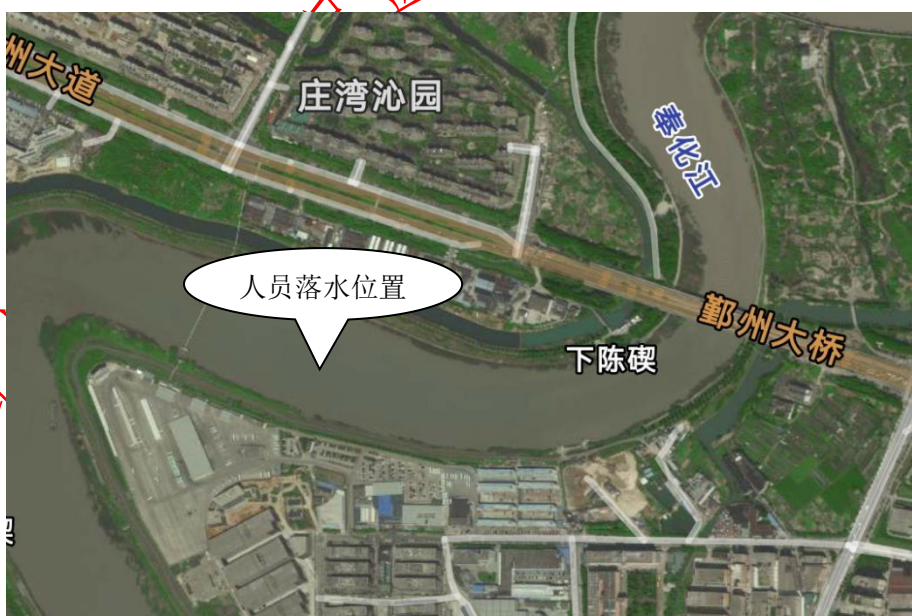
图1、事发水域示意图

2021年10月21日0703时左右，“江丰17”轮（船舶所有人：芜湖某某投资咨询有限公司，船舶管理人：宁波某某建设有限公司，总吨：492，主机功率：218千瓦，总长：52.5米，船舶种类：运泥船，航区：沿海，船籍港：芜湖）从宁波奉化江李花桥4号渣土码头装载690吨渣土驶往舟山金塘，行驶至奉化江鄞州大桥附近水域（概位 $29^{\circ}48'.4N/121^{\circ}30'.3E$ ），该轮值班水手杨某贵在甲板作业期间失足落水失踪。10月25日1200时左右，落水者在落水附近水域被找到，确认死亡，事故造成1人死亡。

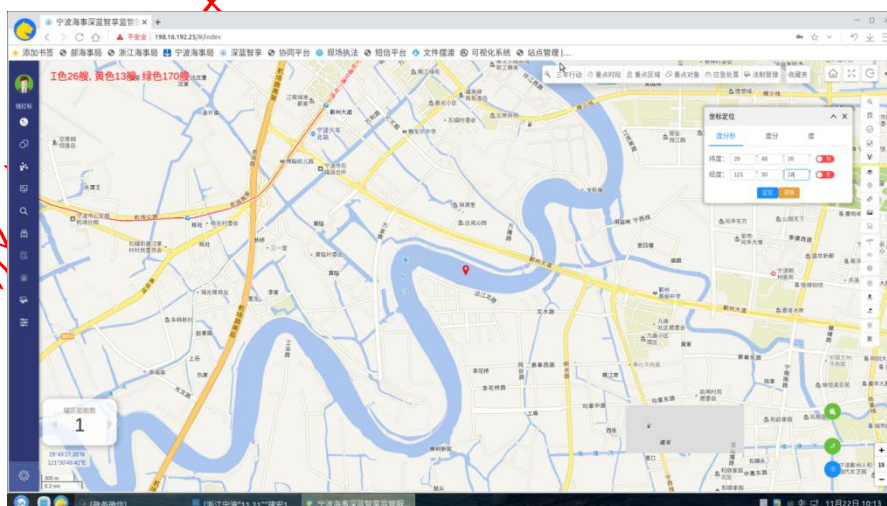
图 2、事故水域通航环境

事发水域位于奉化江电镀城（鄞州大桥）水域。事发时无其他船舶航经该水域，水面宽度约为 150 米，湾头水域，船舶进出港受潮流影响。
