浙江宁波“8·7”“BF TIGER”轮与“兴航489”轮碰撞事故调查报告

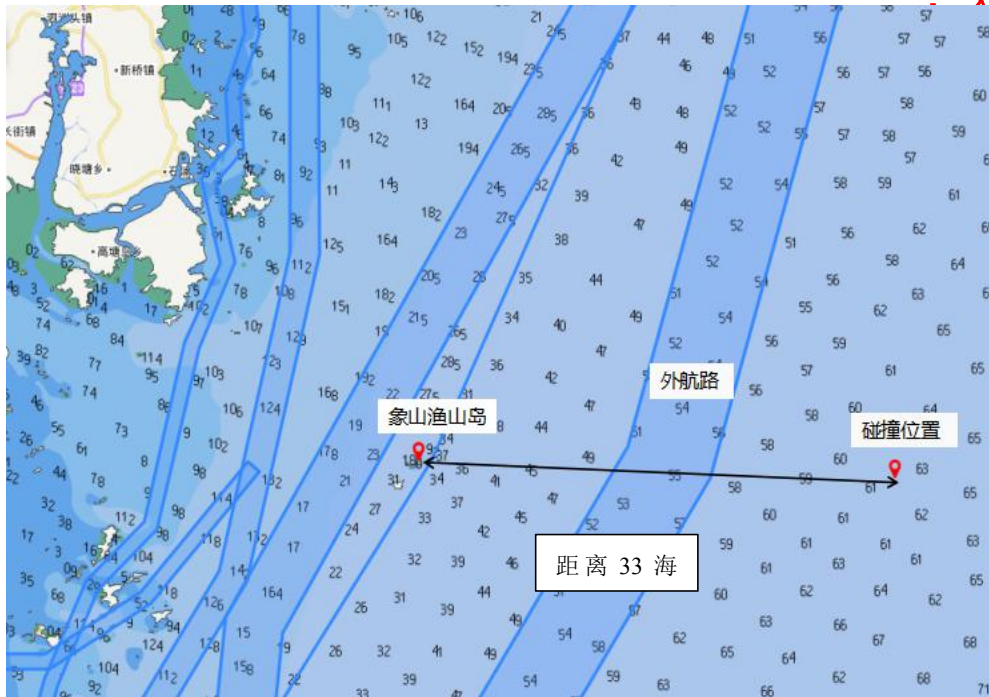
图 1：事发水域位置

事发水域位于宁波象山渔山岛以东约 33 海里附近水域（概位 $28^{\circ} 51' .9N/122^{\circ} 52' .5E$ ），在浙江沿海外航路水域东侧，事发水域海图水深约 60 米。
